АНАЛИЗ НЕСЧАСТНЫХ СЛУЧАЕВ ПРИ ЭКСПЛУАТАЦИИ МАШИН НА ПРЕДПРИЯТИЯХ АГРОПРОМЫШЛЕННОГО КОМПЛЕКСА

Изложены результаты анализа несчастных случаев, произошедших при эксплуатации машин на предприятиях агропромышленного комплекса. Так, в результате поломки сепаратора высокожирных сливок Ж5–ОС2–Д–500 в ОАО «Костюковичский молокозавод», оператор, обслуживающий его, получил травму с тяжелым исходом. В ОСПК «Колхоз Авангард» Осиповичского района при заточке ножей ротора измельчителя кормоуборочного комбайна КПУ–3000 «Полесье–3000» тракторист-машинист, выполняющий эту работу, получил травму с тяжелым исходом.

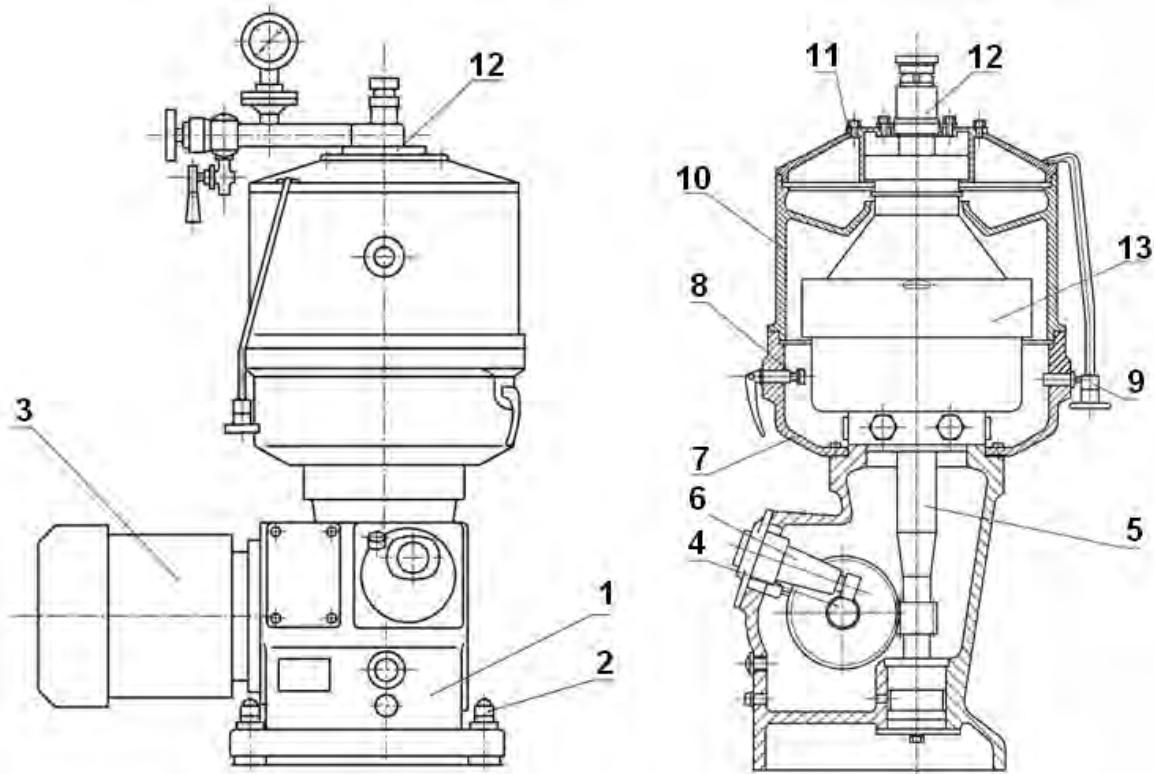
Рис. 1. Общий вид сепаратора

При проведении экспертизы установлено, что обследуемый сепаратор (рис. 1) содержит станину 1, которая четырьмя анкерными болтами 2 закрепляется на бетонном фундаменте. На станине установлены: фланцевый электродвигатель 3, который фрикционно-центробежной муфтой связан с горизонтальным валом в сборе 4, вертикальный вал в сборе 5 и тахометр 6 [1]. Также на станине 1 закреплена чаша 7, в которой установлены два тормоза 8 для остановки барабана сепаратора и два стопора 9, удерживающие барабан при сборке/разборке. На чашу 7 устанавливается приемник высокожирных сливок, содер-

жащий корпус 10, крышку 11 и приемно-отводящее устройство 12. На вертикальном валу в сборе 5 устанавливается барабан в сборе 13, являющийся основным рабочим органом сепаратора.

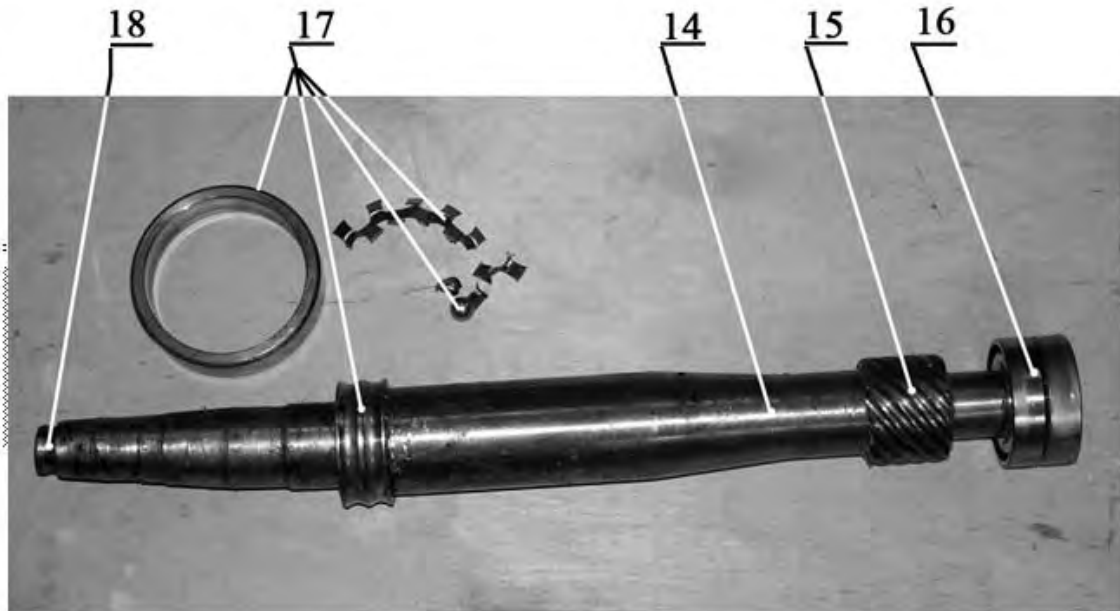
Рис. 2. Вид поврежденного вертикального вала с подшипниковыми опорами

На боковой поверхности вертикального вала сепаратора 14 (рис. 2) выполнены зубья зубчатой передачи (веретена) 15. Вал установлен в станине на двух 16 нижних подшипниках 6–4406Е2 ГОСТ 832–78 и верхнем 17 подшипнике 1310, который был разрушен. На верхнюю часть вала устанавливается сепаратор в сборе, который закрепляется на резьбе 18 вала гайкой колпачковой.

- два нижних подшипника 16, установленных на валу, и зубья веретена находились в технически исправном состоянии;
- вал в зоне установки верхнего подшипника 17 имел прогиб;
- на боковых посадочных под барабан поверхностях вала имелись участки неравномерного износа, в том числе и на конических поверхностях;
- резьба верхней части вала повреждена;
- на верхней торцевой поверхности вала имеются вмятины;
- трещин и других повреждений (кроме упомянутых выше) на вале не обнаружено.

Верхний двухрядный радиально-упорный подшипник 17 сепаратора находился в разрушенном состоянии и содержал:

- внутреннее кольцо, насаженное на вертикальный вал;
- наружное кольцо;
- часть сепаратора, состоящая из четырех фрагментов;
- один шарик из обоймы.

При осмотре на внутреннем и наружном кольцах и шарике трещин и других повреждений не выявлено.

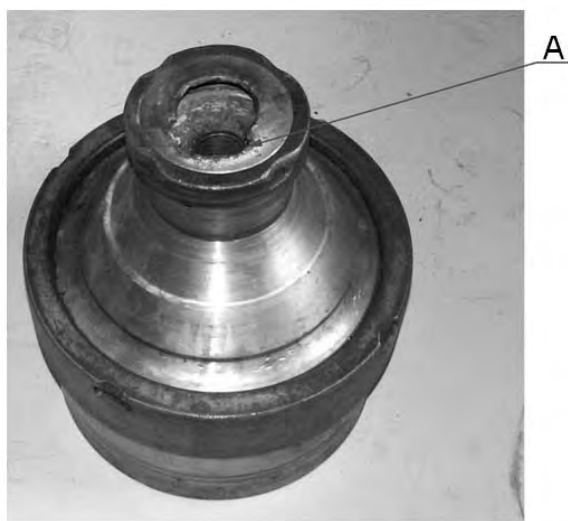
Рис. 3. Вид барабана сепаратора в сборе

Установлено, что во время поломки сепаратора было сорвано два анкерных болта, расположенных справа на фундаменте и повреждена (отколота) часть фундамента слева, а также вырвавшимся из сепаратора барабаном в сборе повреждена ванна, расположенная слева от фундамента. Крышка напорной камеры барабана сепаратора в центральной части имеет повреждение (на рис. 3 показано стрелкой А).

При осмотре элементов барабана установлено, что характерные выборки металла на наружной поверхности основания барабана, кольца затяжном большом и крышке барабана, имеющие место при балансировке, отсутствуют. Из этого можно предположить, что балансировка его в заводских условиях не производилась.

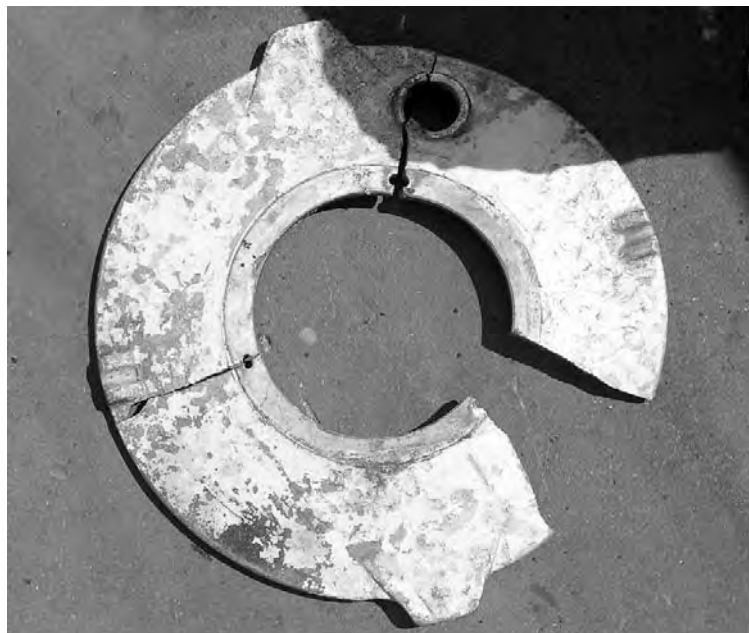
Рис. 4. Вид поврежденной крышки приемника высокожирных сливок

Крышка и корпус приемника высоко-

жирных сливок полностью распались на множество фрагментов (рис. 4 и 5).

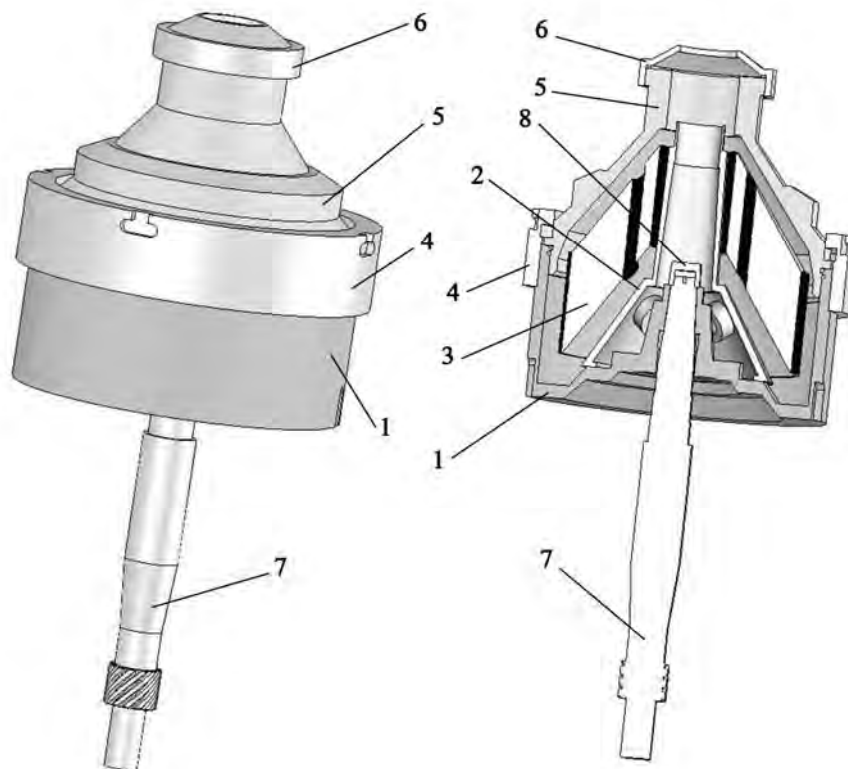
Рис. 6. Общий вид компьютерной модели барабана сепаратора

При создании модели были учтены следующие сборочные элементы барабана: 1 – основание барабана, 2 – тарелкодержатель, 3 – тарелки, 4 – кольцо затяжное большое, 5 – крышка, 6 – кольцо затяжное малое, 7 – вал вертикальный, 8 – гайка колпачковая. Размеры определены путем эскизирования элементов сепаратора, представленных на экспертизу. Физико-механические свойства элементов приняты из базы данных программы SolidWorks 2006. Далее модель была подвергнута анализу в среде Adams View 2005, предназначенной для имитации движения механизмов с учетом кинематических и силовых факторов. В местах расположения подшипников были поставлены взаимосвязи Revolute Joint (шарниры поворота, при котором детали могут совершать взаимный поворот относительно некоторой оси), а остальные детали жестко соединены между собой взаимосвязью Fixed Joint (фиксация, при которой происходит совместное перемещение двух жестких тел как одного целого). Для более качественного анализа было исследовано несколько вариантов модели с учетом силы тяжести, а также вариант, когда гайка колпачковая была помещена между тарелкодержателем и основанием барабана рядом с резьбовой частью вала вертикального, а ось вращения вала вертикального была смещена. Для того чтобы определить, при каком эксцентриситете может произойти поднятие барабана относительно вала вертикального, последовательно производилось изменение значения эксцентриситета с шагом в 0,05 мм.

Центробежная сила F_c при эксцентриситете в 0,35 мм составляет 33640 Н. Она может привести к деформированию вала. В связи с тем, что основная масса вращающихся элементов модели барабана сепаратора опирается на конус, то вертикальная составляющая этой центробежной силы равна $F_g = F_c \cdot \operatorname{tg} \alpha$. Угол 2α при обмере вала вертикального составил 6° , соответственно, $\alpha = 3^\circ$. Таким образом, в

результате подстановки получаем значение выталкивающей силы, равной 1763 Н. Вес барабана в сборе равен 1274 Н [1], что недостаточно для удержания барабана на валу. При этом сброс барабана в сборе с вертикального вала неизбежен. При подъеме барабана относительно вала эксцентриситет будет возрастать и, соответственно, возрастать несбалансированная центробежная сила инерции.

В результате выполненных исследований установлено, что из-за вибрации при пуске сепаратора Ж5-ОС2-Д-500 произошло самоотворачивание гайки колпачковой и отбрасывание ее к внутренней части тарелкодержателя. Это обусловило увеличение несбалансированной центробежной силы инерции. Наличие конической посадочной поверхности на вертикальном валу привело к разложению центробежной силы и появлению вертикальной составляющей данной силы, поднимающей барабан вверх. При подъеме барабана относительно вала эксцентриситет стал возрастать и, соответственно, стала возрастать несбалансированная центробежная сила инерции. Под действием этой силы произошел изгиб вертикального вала и разрушение его корпуса, что обусловило несчастный случай с тяжелым исходом.

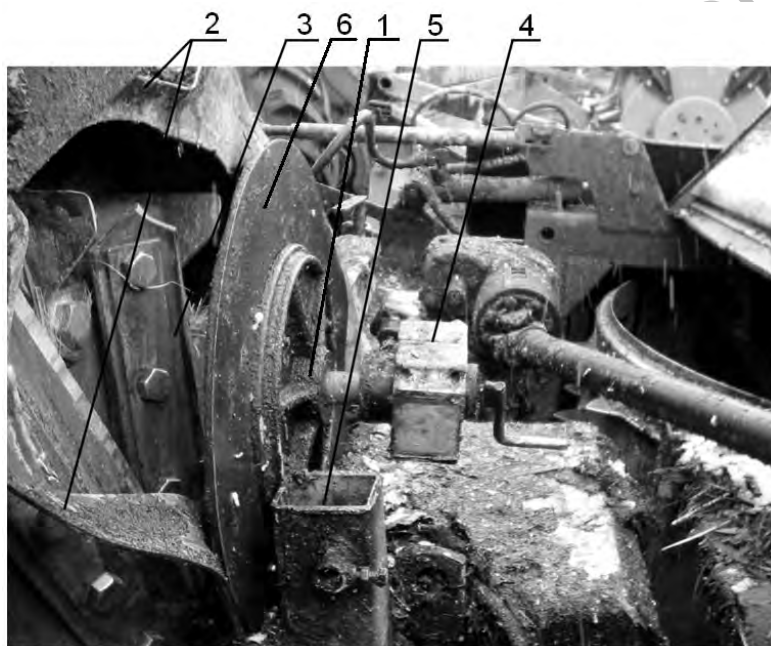
Рис. 7. Вид устройства заточного после аварии

При проведении экспертизы осмотром установлено (рис. 7):

– разрушение (отрыв по сварным швам) корпуса нижнего 4 от трубы 5 стойки заточного устройства 1;

– заточное устройство 1 деформировало переднюю панель кожуха верхнего измельчающего аппарата 2 и было отброшено на настил жатки;

– сварные швы крепления корпуса нижнего 4 к стойке имели существенные дефекты;

– разрушения (сколы) ножей ротора измельчающего аппарата 3;

– повреждения (прогибы и другие дефекты) диска 6 заточного устройства 1.

Устройство заточное 1 (см. рис. 7) изготавливается по чертежам и закрепляется на стойке 5 сваркой. Стойка 5 выполнена из прямоугольной трубы 80×60×4 ГОСТ 8645-68. Материал трубы стойки – сталь Ст.2пс ГОСТ 13863-86.

По мнению авторов, заточка ножей ротора измельчителя комбайна КПК–3000 относится к работам с повышенной опасностью. При выполнении заточки на крепление корпуса нижнего к стойке заточного устройства действуют значительные переменные нагрузки, что требует разработки более надежного варианта крепления корпуса нижнего к стойке или изменения конструкции элементов для установки заточного устройства.

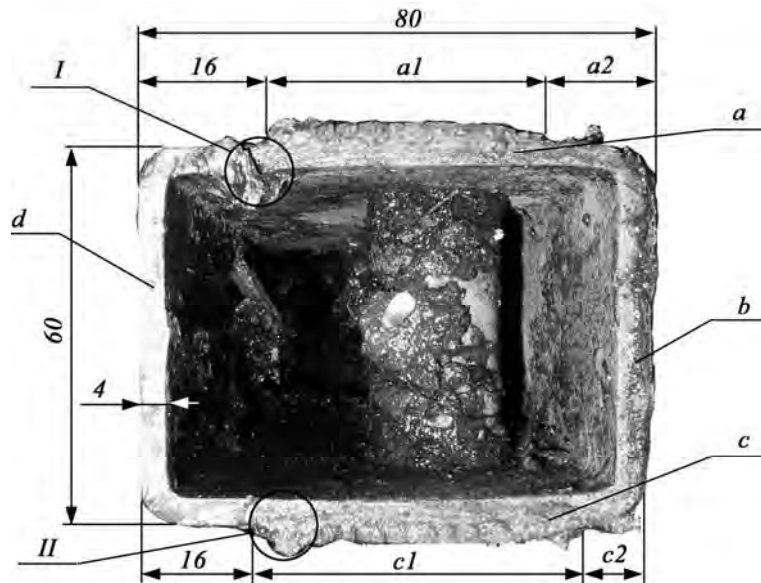
Рис. 8. Вид сварных швов на стойке в плоскости разрушения

Обмер поверхностей разрушения и сварных швов показал, что все швы не

носят сплошного характера, а имеют непровары значительной длины и неравномерные размеры катетов (рис. 8).

Суммарная длина непроваров по сварным швам составляет: шов a – 31 мм; шов b – 29 мм; шов c – 24 мм. Таким образом, непровары по длине швов составляют: шов a – 52 %; шов b – 48 %; шов c – 40 %.

Измерение катетов сварных швов показало: шов a_1 – 3 мм; шов a_2 – 2 мм; шов b – 2 мм; шов c_1 – 3 мм; шов c_2 – 2 мм. Проектная длина катетов сварных швов должна быть равна 4 мм. Следовательно, катеты a_1 и c_1 уменьшены на 1 мм, т. е. на 25 %, а катеты a_2 , b и c_2 – на 2 мм, т. е. на 50 %.

Крепление корпуса нижнего 4 к стойке 5 осуществлено односторонним (наружным) сварным швом. При этом основание корпуса нижнего приварено к трем торцовым поверхностям (a , b и c) трубы стойки. Торцовая поверхность d и два участка по 16 мм поверхностей a и c не соприкасались с основанием нижнего корпуса, т. е. их приварка чертежом не предусмотрена.

По мнению авторов, соединение корпуса нижнего со стойкой недостаточно надежно. В процессе работы заточного устройства максимальные напряжения от суммарной продольной нагрузки $F_1 = 2340$ Н и поперечной нагрузки $F_2 = 1400$ Н будут концентрироваться в небольших (около 4 мм) зонах

сварного шва I и II . Если учесть еще и то, что при работе заточного устройства передаваемая на сварные швы нагрузка будет носить переменный характер, то не исключается возможность появления в упомянутых зонах I и II сварных швов усталостных трещин, что в конечном итоге приведет к их разрушению.

По мнению авторов, разрушение сварных швов соединения нижнего корпуса со стойкой заточного устройства комбайна КПК–3000 произошло в результате совместного действия ряда причин:

- применение заводом-изготовителем в качестве материала нижнего корпуса заточного устройства стали, не соответствующей технической документации. Это вызвало появление зоны хрупкого разрушения сварного соединения;
- наличия значительных непроваров сварных швов;
- неравномерности и заниженных значений катетов сварных швов.
