## БЕЗОПАСНОСТЬ ЭКСПЛУАТАЦИИ СТРОИТЕЛЬНО-ДОРОЖНЫХ И ТРАНСПОРТНЫХ МАШИН

Изложены результаты анализа семи тяжелых несчастных случаев, произошедших на предприятиях Могилевской области, четыре из которых имели смертельный исход. Из рассмотренных несчастных случаев два произошли при эксплуатации погрузчиков, четыре – автомобилей и один – бульдозера.

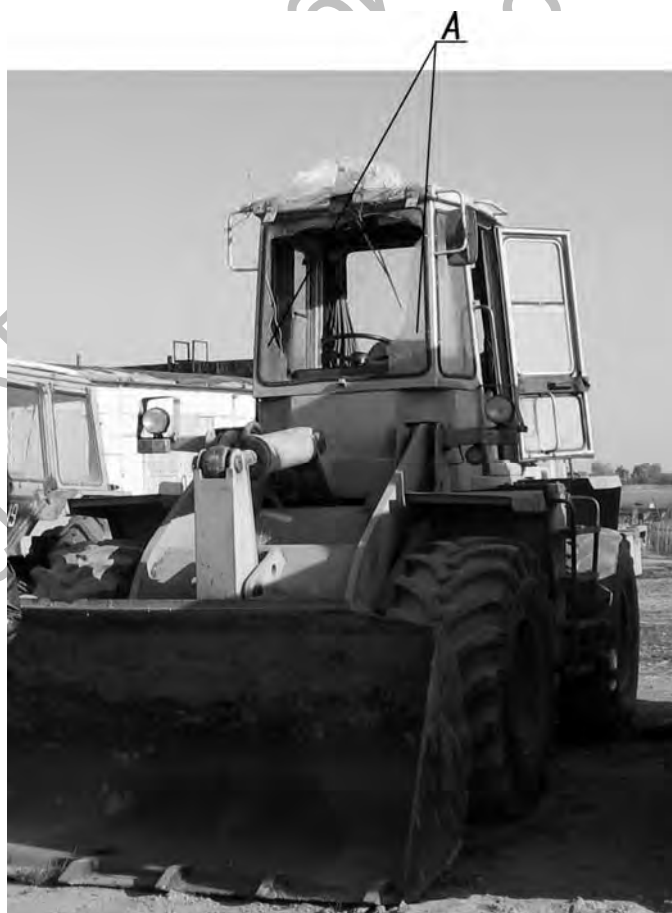
1. При выполнении погрузочных работ погрузчиком фронтальным одноковшовым ТО-18 Б произошел отрыв рукава резинового высокого давления от наконечника присоединения к штуцеру гидроцилиндра управления ковшом и разрушение этим рукавом переднего стекла кабины погрузчика (рис. 1, поз. А).

Рис. 1. Вид погрузчика после происшествия

При этом тракторист-машинист, управляющий погрузчиком, получил тяжелую травму глаз. Погрузчик принадлежит открытому акционерному обществу «Говяды-агро» Шкловского района Могилевской области.

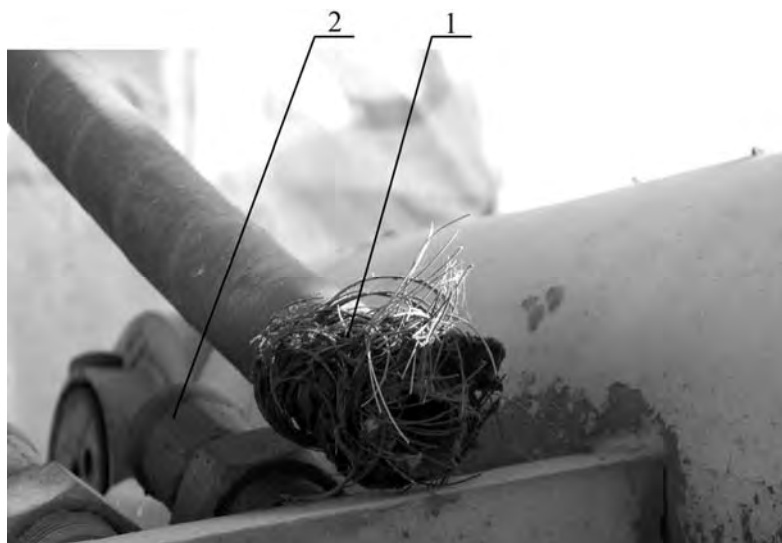
Подвод рабочей жидкости к ковшовому гидроцилиндру осуществлен двумя гибкими рукавами высокого давления РВД 20-23-2250-УО1 с неразъемными наконечниками. Один из рукавов 1 от наконечника 2 присоединения к штуцеру

ковшового гидроцилиндра был оторван во время аварии (рис. 2).

Рис. 2. Вид поврежденного рукава

При осмотре муфты поврежденного наконечника выявлено, что ее обжатие производилось в два этапа. Видны следы первичного (неполного) обжатия. Особенностью гидросистемы погрузчика ТО-18Б [1] является то, что она выполнена совмещенной, содержащей контуры погрузочного оборудования и рулевого управления. Кроме этого, для работы погрузочного оборудования в гидросистеме использовано более высокое рабочее максимальное давление жидкости 20 МПа по сравнению с предшествующими моделями (у ТО-18 – 16 МПа, у ТО-18А – 17,5 МПа). Применен предохранительный клапан, состоящий из соединенных между собой переливного и вспомогательного клапанов. Устройство вспомогательного клапана изображено на рис. 4, который со-

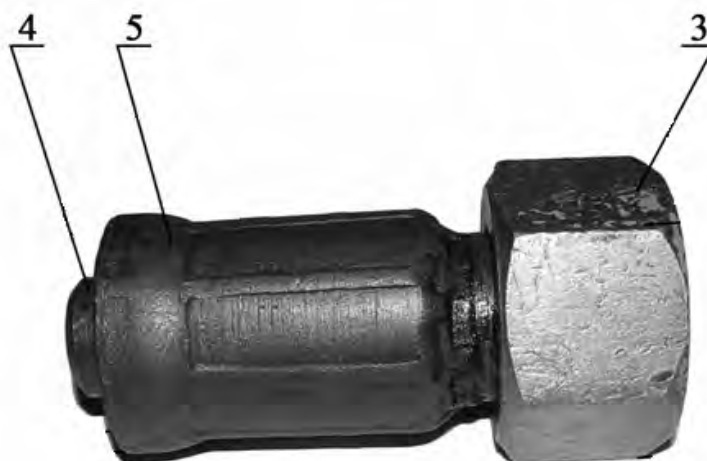
Рукав РВД 20-23-2250-УО1 состоит из наконечника и рукава резинового высокого давления 20х33-32-3-У ТУ 38 605111-90. Наконечник (рис. 3) содержит накидную гайку 3, ниппель 4 и муфту 5. Конец рукава насаживается на ниппель 4 и затем закрепляется методом обжатия по наружной и торцевой со стороны гайки поверхностям муфты 5.

Рис. 3. Вид наконечника рукава

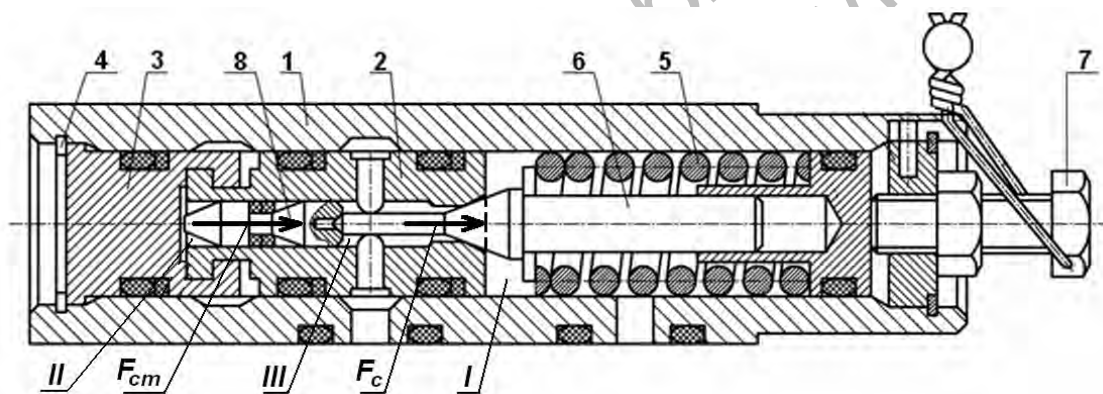
Рис. 4. Вид предохранительного клапана

При проведении экспертизы установлено, что конструктивное решение взаимосвязи заглушки 3 и седла 2 (см. рис. 4) вспомогательного клапана в виде проушины недоработано, т. к.:

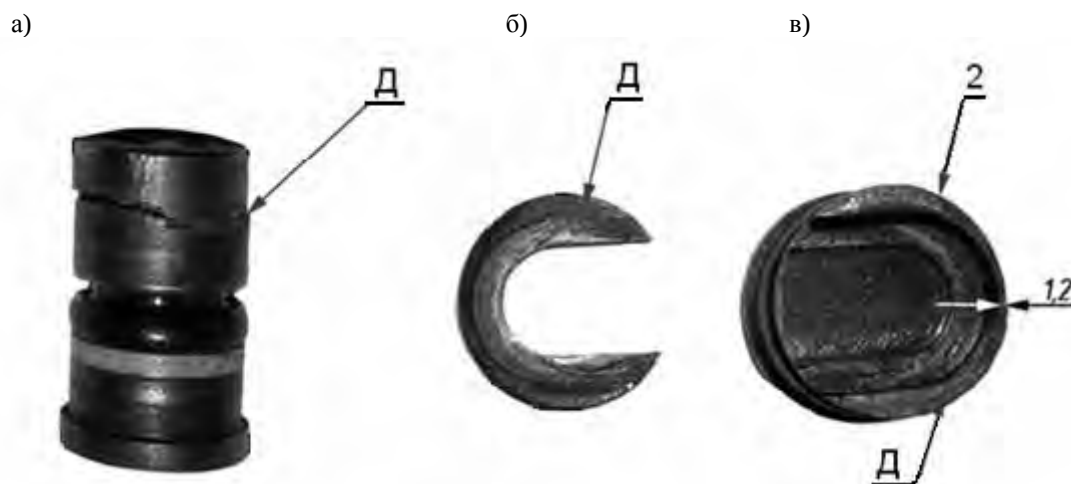
В результате анализа технического состояния вспомогательного клапана установлено, что из-за разрушения заглушки (рис. 5) предохранительный клапан был не работоспособный.

Это обусловлено тем, что при разрушении проушины заглушки вспомогательного клапана (которая удерживала в корпусе седло от осевого перемещения) седло получило возможность осевого перемещения под воздействием осевой силы, обусловленной давлением в полости II вспомогательного клапана. При этом коническое отверстие в седле всегда будет

На рис. 5, а изображен общий вид заглушки. Проушина заглушки 3, служащая для установки хвостовика седла 2, была разрушена. На рис. 5, а–в стрелками Д показано место разрушения.

2) проушина заглушки имеет стенки разной толщины: наибольшая равна 2 мм, а наименьшая – 1,2 мм (см. рис. 5), что при термообработке приводит к концентрации напряжений в этом сечении и зачастую вызывает микротрещины. Харак-

тер разлома в обследуемой заглушке свидетельствует о том, что при ее изготовлении в упомянутом сечении возникла микротрещина, которая в процессе эксплуатации под воздействием пульсирующей силы  $F_c$  стала расширяться, что привело к разрушению заглушки.

Рис. 5. Вид заглушки

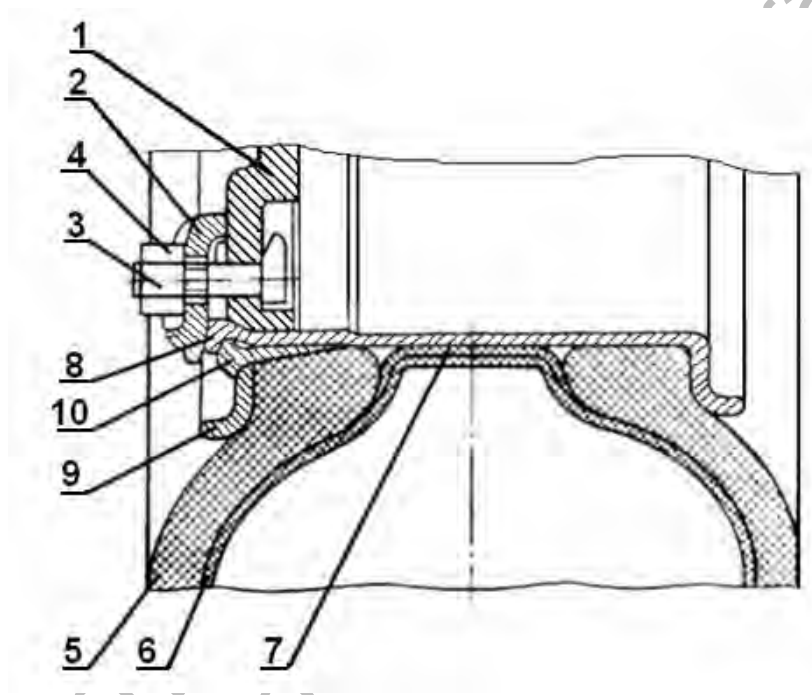
Автомобили МАЗ снабжены колесами бездисковой разборной конструкции по ГОСТ 10409-74. Колеса (рис. 6) к ступице 1 крепятся шестью прижимами 2 с помощью болтов 3 и гаек 4.

Рис. 6. Схема установки бездисковых разборных колес на ступице автомобиля

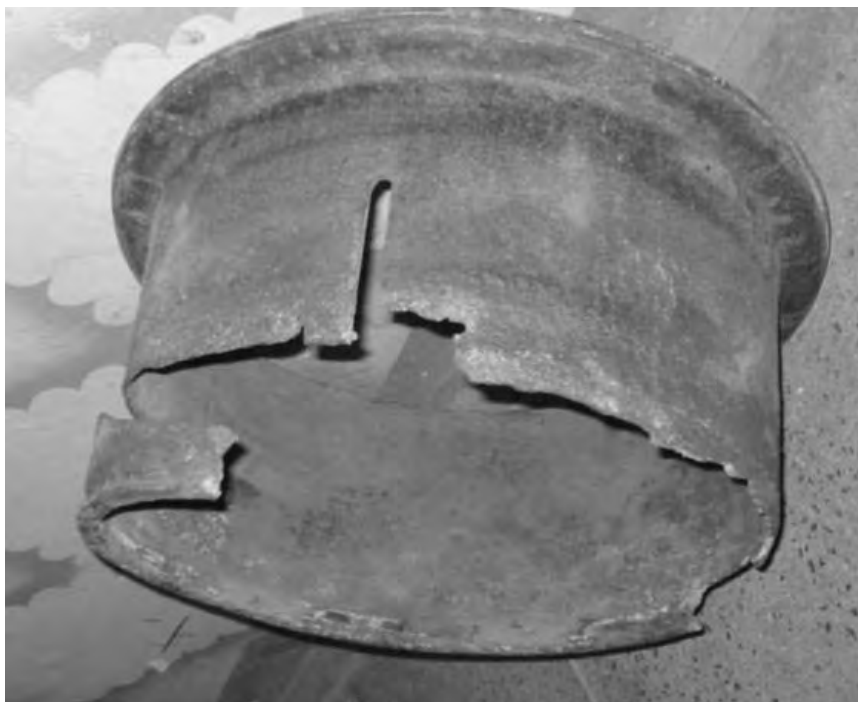
При расследовании выявлено, что установленный на правом переднем колесе обод автомобиля имел дефекты: был поврежден коррозией, имел усталостные трещины на поверхности, в зоне которых материал обода был ослаблен.

Из-за дефектов в ободе при эксплуатации произошло его разрушение: разрыв двух

участков обода возле вентильного отверстия (рис. 7).

Рис. 7. Обод бездискового разборного колеса, поврежденный при эксплуатации

Водитель, обнаружив неисправность, приступил к замене колеса. Воздух из колеса предварительно не был выпущен. При снятии гаек и прижимов было ослаблено силовое воздействие на замочную сторону обода и действием давления воздуха в камере осуществлен дальнейший его разрыв справа от вентильного отверстия (см. рис. 7). Воздействием борта шины, находящейся под давлением воздуха, осуществлён сброс бортового кольца, в результате чего водитель этого предприятия получил травму со смертельным исходом.

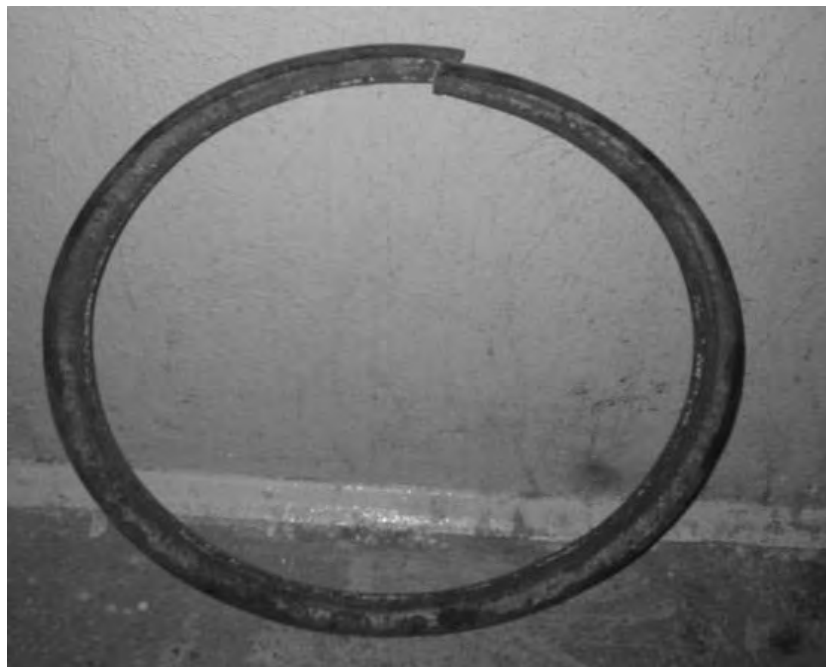
6. В гараже дорожно-строительного управления № 53 ОАО «Автомобильная магистраль» г. Могилева при демонтаже правого наружного колеса заднего моста автомобиля МАЗ-5551 из-за разрушения бортового кольца (рис. 8) произошел самопроизвольный его сброс.

При расследовании выявлено, что установленное на правом наружном заднем колесе автомобиля бортовое кольцо имело существенный дефект изготовления: некачественный сварной шов, выразившийся в несплавлении части торцовых свариваемых поверхностей. Из-за этого дефекта в бортовом кольце при воздействии статических и динамических нагрузок произошло разрушение сварного шва данного кольца (разрыв в зоне сварного шва). В результате этого бортовое и замочное кольца были самопроизвольно демонтированы и внутренний борт шины под давлением

Рис. 8. Бортовое кольцо бездискового разборного колеса, поврежденное по сварочному шву

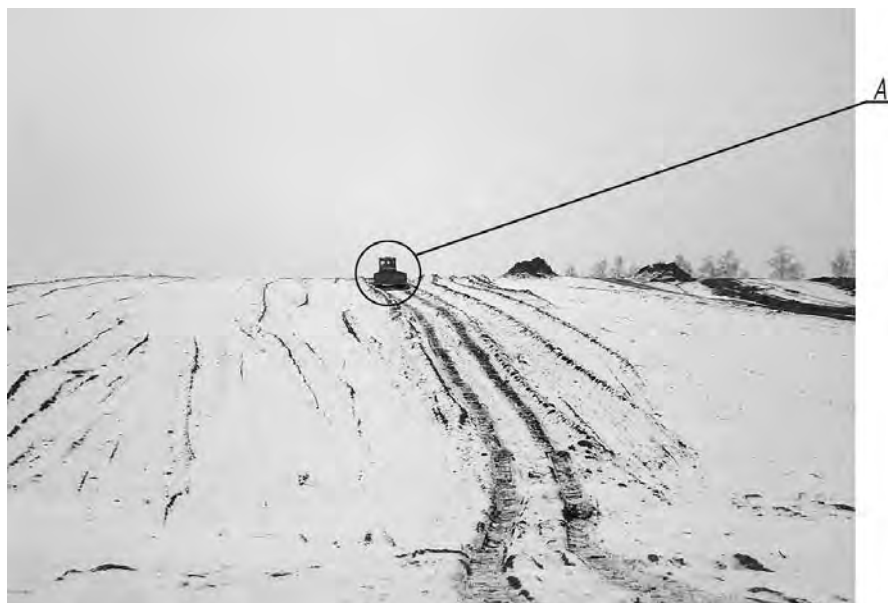
дом на второй передаче вверх по откосу у бульдозера на отметке А (93 м от низа откоса) самопроизвольно из-за неисправности топливной аппаратуры остановился двигатель (рис. 9).

Рис. 9. Вид места несчастного случая
