С. Д. Галюжин, канд. техн. наук. доц, В. М. Пускова, М. И. Руцкий

БЕЗОПАСНОСТЬ ЭКСПЛУАТАЦИИ ГРУЗОПОДЪЕМНЫХ МАШИН В СТРОИТЕЛЬСТВЕ

Изложены результаты анализа трех несчастных случаев со смертельным исходом, произошедших при выполнении работ с использованием грузоподъемных машин в строительных организациях Могилевской области. Так, из-за невыполнения требований безопасной эксплуатации грузоподъемных машин получили травмы со смертельным исходом кровельщик Осиповичского СП ОАО «Кровля» и мастер ДПП «Коммунальник» г. Костюковичи. Из-за разрушений сварочных швов кронштейна подъемника автомобильного гидравлического ВС-222-01 получили травмы со смертельным исходом две работницы строительного управления г. Кричева.

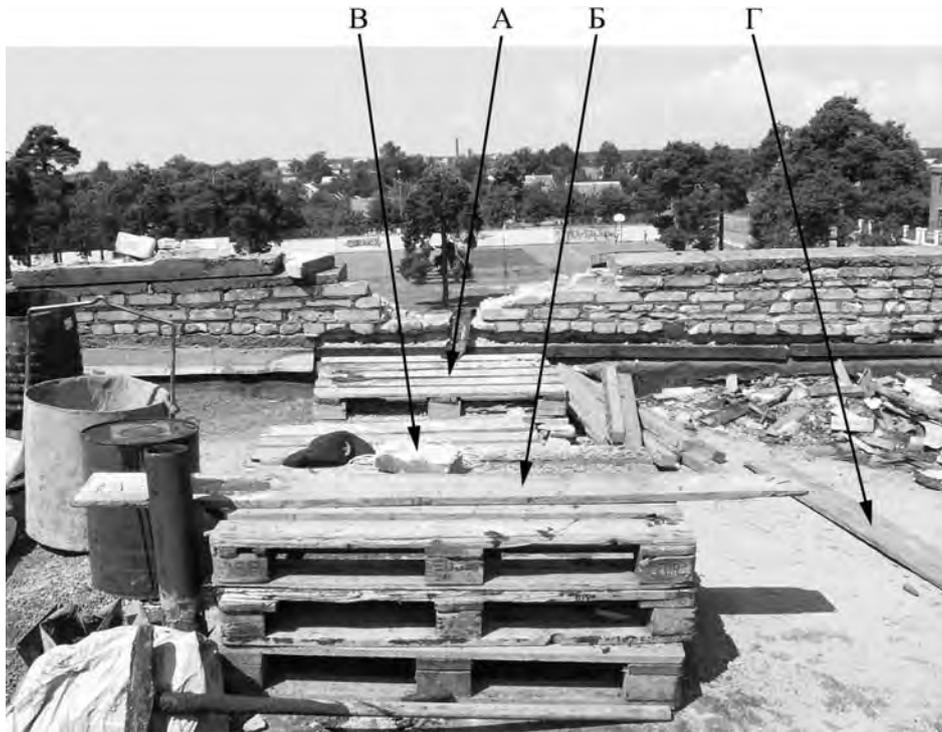
Рис. 1. Вид места установки подъемника на крыше здания

Первый случай. Бригада кровельщиков СП ОАО «Кровля» в составе трех человек осуществляла ремонт кровли здания Осиповичского районного Центра культуры. Во время погрузки материалов демонтированной кровли в автомашину ЗИЛ-130 с помощью подъемника К1-01 произошло опрокидывание и падение подъемника с крыши здания (рис. 1).

Во время падения подъемника двое кровельщиков находились в кузове автомобиля и с помощью каната, прикрепленного к крюковой подвеске, оттягивали бункер с грузом для установки его в кузов автомобиля. Подъемник К1-01 травмировал двоих кровельщиков, при этом один из них получил травму со смертельным исходом.

фасада стороны здания, где в верхней части стены была разобрана кирпичная кладка парапета, т. е. выполнен проем для перемещения грузов подъемником (см. рис. 1). Подъемник К1-01 был установлен на крыше здания. Под передние и задние лапы подъемника К1-01 были подложены подставки, каждая из которых состояла из трех деревянных поддонов и доски общей высотой 515 мм (на рис. 1 показана стрелкой А и Б). Во время происшествия верхний поддон и доска из-под передних лап подъемника К1-01 были сброшены (на рис. 1 показано стрелками В и Г).

Причиной несчастного случая явилось опрокидывание подъемника из-за отклонения груза массой 360 кг от вертикального положения на 1,25 м в сторону кузова автомобиля двумя кровельщиками, находившимися в кузове автомобиля. Это является нарушением п. 3.2 инструкции по эксплуатации подъемника (разрешается только вертикальный подъем и опускание грузов без подтягивания и рывков) [1].

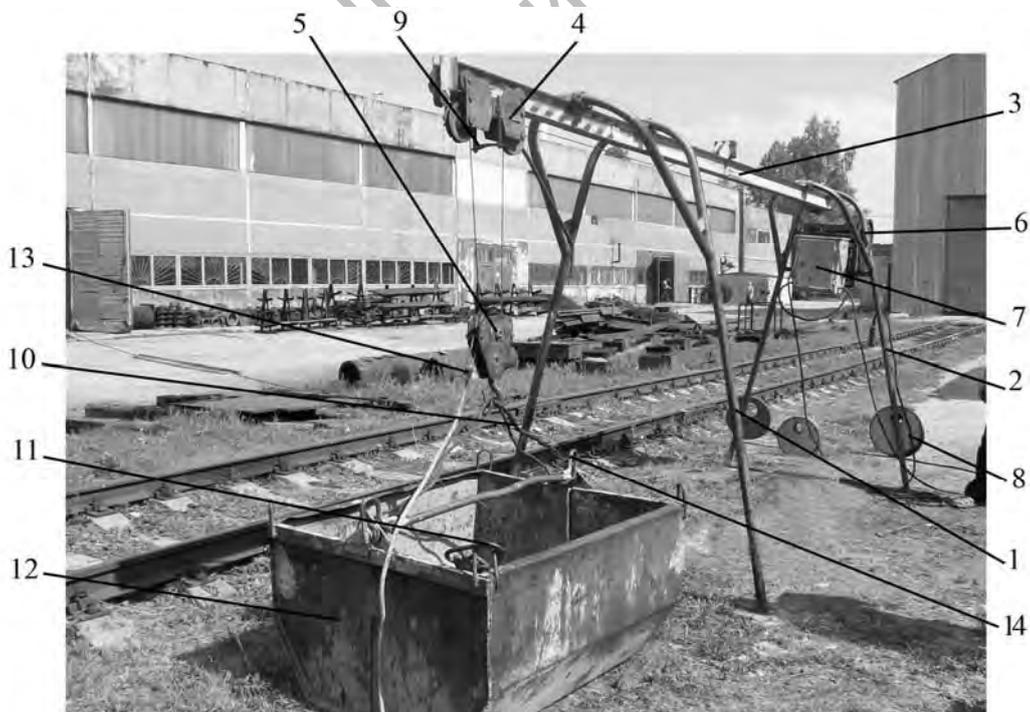
Рис. 2. Общий вид подъемника К1-01

Подъемник К1-01 [1] изготовлен Минским ПО «Строймаш». Он содержит переднюю стойку 1, заднюю стойку 2, балку 3, тележку 4, крюковую подвеску 5, привод 6, пульт электрического управления 7, контргрузы 8, устройство ограничения высоты подъема груза 9 (рис. 2).

Для выполнения работ на подъемнике использовались одноветвевой строп 10, четырехветвевой строп 4СК-0,63 11, бункер 12 (тара для груза),

установлено, что одноветьевой строп 10 имел диаметр 12,4 мм и длину 2230 мм.

На стропе отсутствовала бирка, характеризующая его технические параметры. Каких-либо повреждений на стропе не обнаружено. Предположительно был использован строп типа СКП1-1,0. Согласно ГОСТ 25573-82 стропы СКП1-1,0 предназначены для строповки грузов массой 0,7 т. Остальные используемые изделия находились в технологически исправном состоянии.

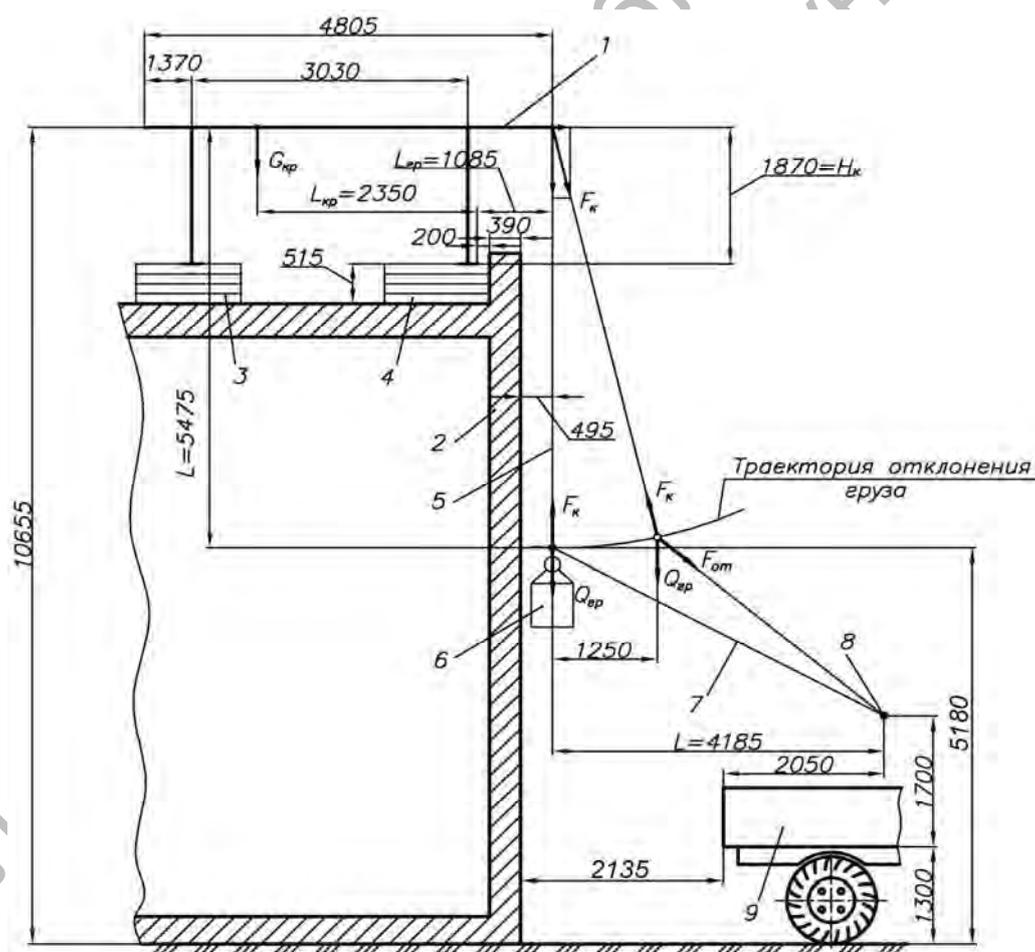
Рис. 3. Схема к расчету устойчивости подъемника

Для оценки возможных вариантов опрокидывания подъемника и определения ситуации предшествующей аварии приведена схема работы подъемника (рис. 3), при составлении которой установлено:

– груз в бункере 6 общей массой 360 кг был частично опущен, и центр его подвески находился на высоте 5180 мм от поверхности площадки;

– центр подвески груза находился на расстоянии 495 мм от стены 2 здания;

– задний борт автомобиля 9 находился на расстоянии 2135 мм от центра опускания груза;

– в кузове автомобиля на расстоянии 4185 мм от центра подвеса груза находились двое кровельщиков 8 и с помощью каната (оттяжки) 7 подтягивали груз в кузов автомобиля.

Оценим возможность опрокидывания подъемника в случае, когда груз массой 360 кг отклоняется от вертикального положения оттяжкой, усилие в которой создают рабочие, находящиеся в кузове автомашины. Расчет выполняем графо-аналитическим методом. В результате расчета установлено, что опрокидывание подъемника произойдет при отклонении груза от вертикального положения на 1,25 м.

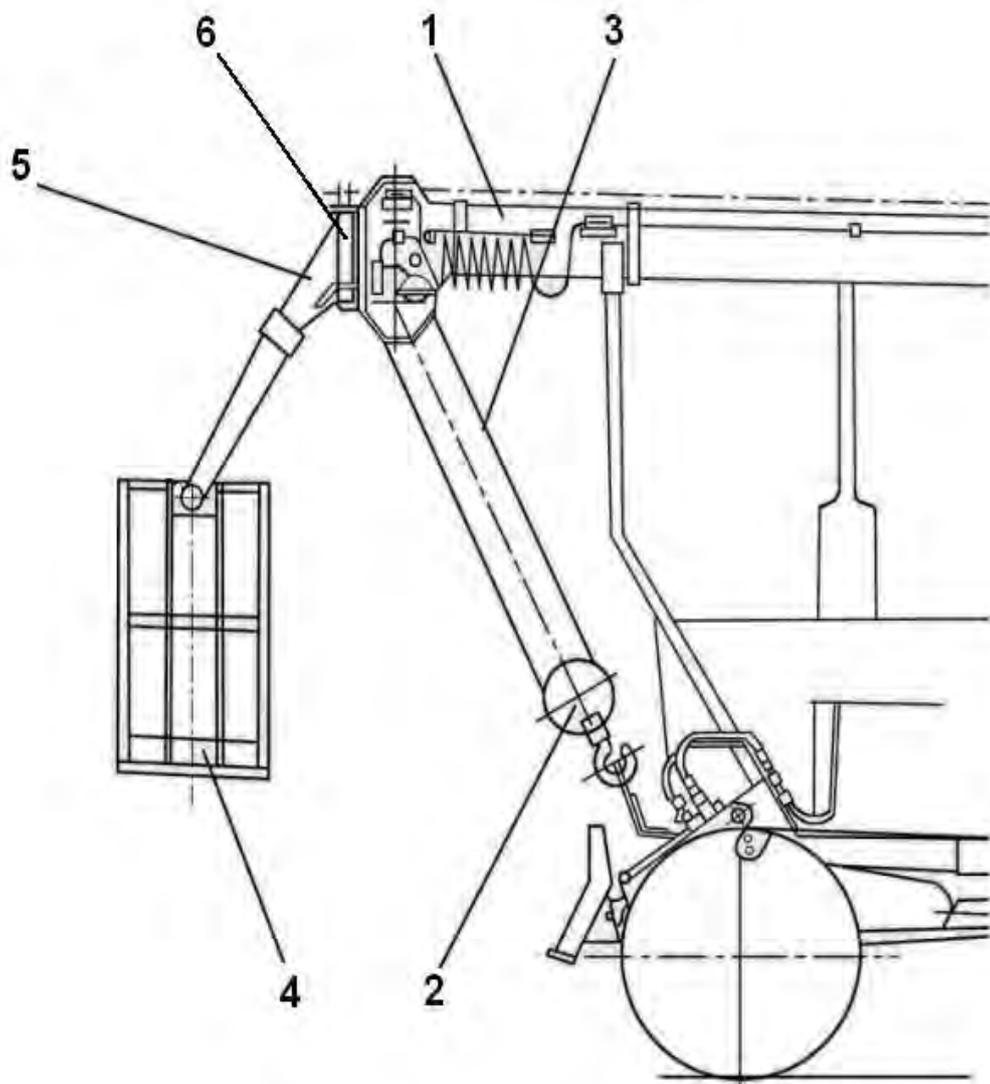
Рис. 4. Расположение грузоподъемных устройств на стреле подъемника ОПТ-9195

Второй случай. При выполнении работ по ремонту дымовой трубы на крыше двухэтажного дома № 51 по ул. Кулешова (г. Костюковичи Могилевской области) произошло падение люльки подъемника монтажного специального ОПТ-9195. При ее падении трое работников ДПП «Коммунальник» (г. Костюковичи) получили травмы с тяжелым исходом, при этом один из пострадавших получил травму со смертельным исходом.

Подъемник изготовлен Кировоградским ремонтно-механическим заводом (Украина). Особенностью конструкции подъемника является то, что на оголовок выдвижной части телескопической стрелы 1, кроме крюковой подвески 2 с поли-

спастом 3, может монтироваться съемная люлька. Люлька выполнена в виде корпуса 4, шарнирно соединенного с вилкой 5, верхняя часть которой с помощью крепежного замка 6 соединена с оголовком стрелы 1 (рис. 4).

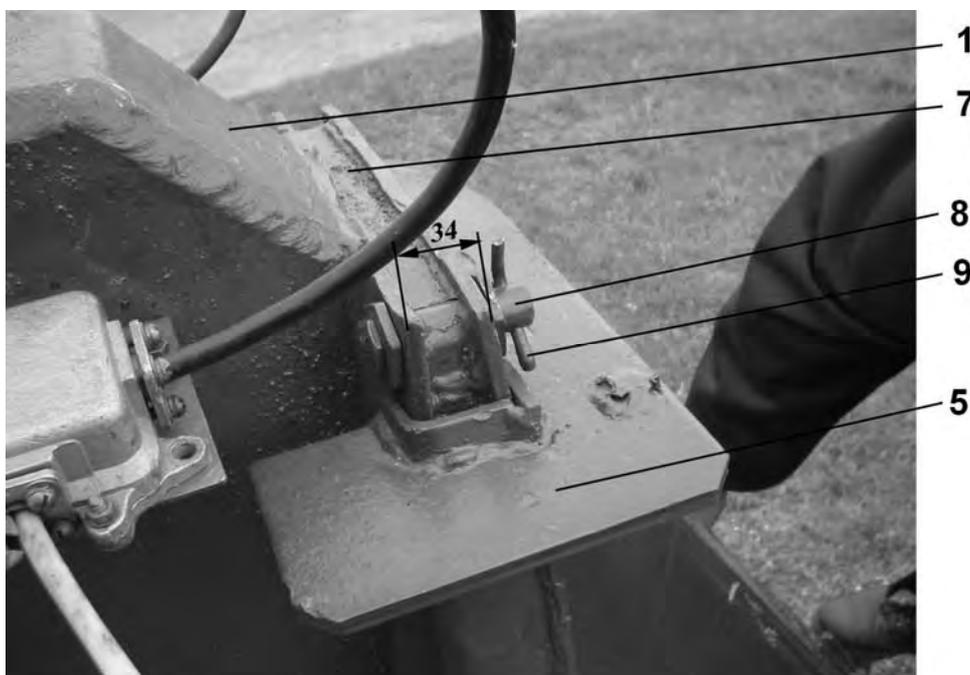
Рис. 5. Крепежный замок люльки

Крепежный замок (рис. 5) содержит кронштейн 7, приваренный к оголовку стрелы 1, выполненному в виде трапециевидальной призмы. Передняя, задняя и боковые поверхности замка выполнены в виде трапеций. На кронштейн 7 насаживается верхняя часть вилки 5 люльки, ко-

вом верхнем углу предусмотрено отверстие, в которое после навески люльки вставляется фиксирующая ось 8. Для ис-

Для оценки достоверности происшествия при проведении экспертизы был выполнен эксперимент. Подъемник был установлен на месте происшествия примерно там же, где и находился при ремонте дымовой трубы. В люльку был помещен груз (мешки с песком) массой около 250 кг, что примерно соответствовало массе трех человек, которые находились в люлке во время происшествия. В подъемнике была демонтирована (снята) фиксирующая ось. Вилка люльки была зацеплена двумя одноответьевыми стропами и страховалась от падения автомобильным краном КС-3577. Люлька была перемещена на место, соответствующее месту касания ее с кровлей во время происшествия. Было осуществлено опускание люльки до опирания днища на кровлю. В момент касания днища люльки с кровлей произошло отсоединение вилки от кронштейна стрелы, и люлька повисла на

стропах, поддерживаемых автомобильным краном. Эксперимент подтвердил выводы, что в момент несчастного случая фиксирующая ось в кронштейне стрелы подъемника отсутствовала. При наличии фиксирующей оси расхождение люльки со стрелой невозможно без значительных повреждений элементов крепежного замка.

- в невыполнении требований, изложенных в «Техническом описании», касающихся обязанностей машиниста при подготовке подъемника для работы с люлькой, где указана «необходимость проверки наличия в проушинах кронштейна фиксирующей оси, а также исправности штифта (шплинта), предотвращающего ее выпадение [2];

– в допущении превышения нагрузки в люльке почти в 2 раза (нагрузка в люльке не должна превышать 130 кг, а в ней находились 3 человека) [2];

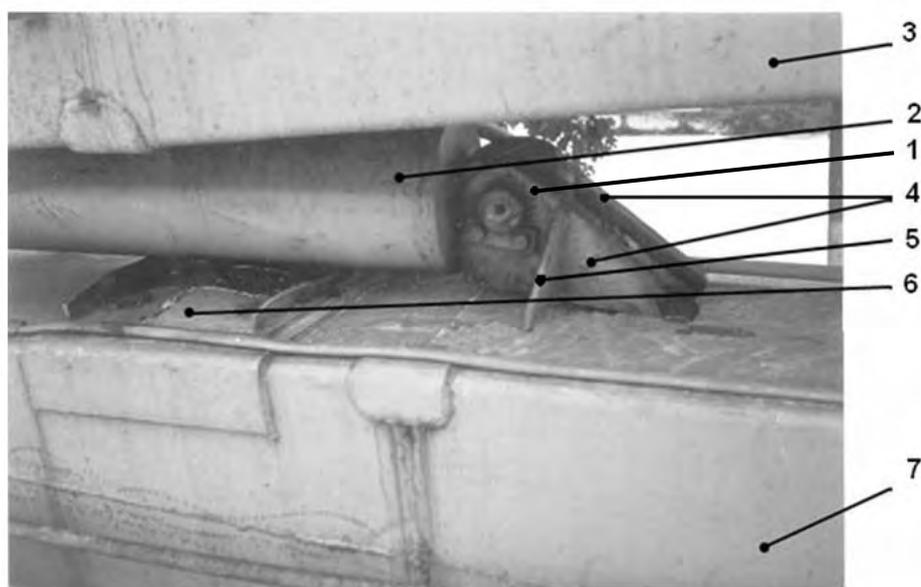
Рис. 6. Вид разрушенного кронштейна

[3]. При падении люльки находящиеся в ней две работницы строительного управления получили травмы со смертельным исходом. Падение люльки автогидроподъемника произошло из-за разрушения сварных швов нижнего кронштейна 1 крепления гидроцилиндра 2 подъема верхнего колена 3 стрелы, выполненных при изготовлении автогидроподъемника на Пинском заводе средств малой механизации и металлоконструкций (рис. 6).

Произошел сплошной разрыв сварочных швов щек 4 и ребер 5 кронштейна от основания 6, приваренного к нижнему колену 7 стрелы. Установлено, что на обследуемом кронштейне при изготовлении использовался разнородный материал, не предусмотренный проектом, т. к. основание 6 и ребра 5 кронштейна изготовлены из низкоуглеродистой стали Ст 2, а щеки 4 кронштейна изготовлены из стали 16ГС, что привело к значительному снижению ударной вязкости сварных соединений при эксплуатации в условиях переменных температур (по тех-

документации для кронштейна должна использоваться сталь ВСт 3сп).

Причиной несчастного случая было низкое качество сварных швов, которое характеризовалось:

- наличием непроваров сварных швов (от 20 до 76 % от проектных длин);
- несоответствием катетов сварных швов (до 20 %) проектным;
- нарушениями, допущенными при выборе материала.
