ОЦЕНКА ТЕХНИЧЕСКОГО СОСТОЯНИЯ ПЛИТ ПУСТОТНОГО НАСТИЛА, ПОЛУЧИВШИХ ПОВРЕЖДЕНИЯ В РЕЗУЛЬТАТЕ АТМОСФЕРНЫХ ВОЗДЕЙСТВИЙ

Статья содержит результаты анализа технического состояния плит пустотного настила, получивших повреждения в результате атмосферных воздействий, и предложения по оценке их технического состояния.

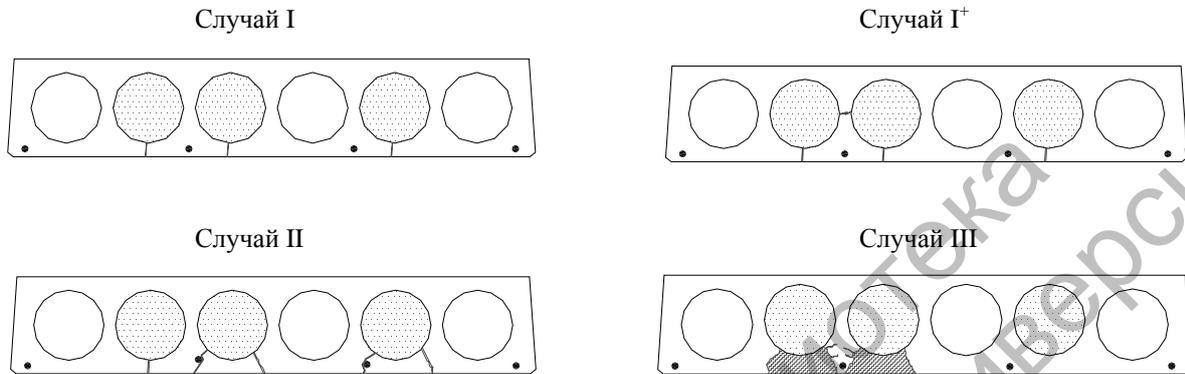
Рис. 1. Возникновение и развитие повреждений плит

При замерзании воды, попавшей в пустоты плит, можно наблюдать три характерных случая возникновения и развития повреждений (рис. 1).

Случай I – образование трещин. Когда растягивающие напряжения в бетоне превышают предел прочности бетона растяжению, происходит образование трещин. Как правило, трещины образуются по наиболее тонкому сечению – в нижней полке плит вдоль пустот. Как показывает практика, если в плите имеются трещины вдоль смежных пустот, то в 85 % случаев обнаруживается трещина, перерезывающая вертикальное рабочее ребро плиты, расположенное между этими пустотами (случай I+). Указанные трещины разрушают рёбра плит, уменьшая их высоту и отделяя стержни рабочей арматуры от тела плиты.

Случай II – откол бетона нижней полки по пустоте между рёбрами. Откол бетона полки происходит, когда вместо одной трещины вдоль пустоты в нижней полке плиты образуются две трещины вдоль смежных рёбер.

Случай III – образование в нижней полке плиты вдоль пустоты трещин, направленных под углом 30–40° к оси плиты и расположенных с равным ша-

гом (далее «косые» трещины). При образовании подобных трещин в смежных пустотах со временем появляются «вторичные» трещины, пересекающие рабочие рёбра и соединяющие косые трещины. Указанные трещины уменьшают по-

перечное сечение рёбер плиты и снижают прочность сцепления рабочей арматуры с бетоном. Образуются указанные трещины при замерзании воды в пустотах и толщине нижней полки более 35 мм.

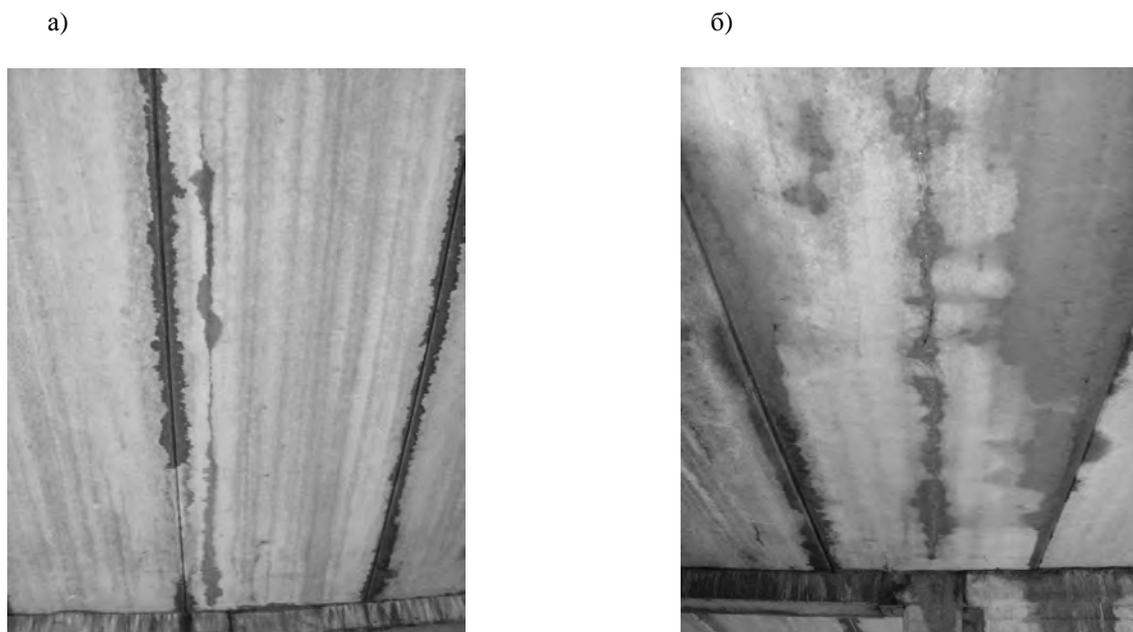
Рис. 2. Трещины в нижней полке плиты

Потолочные поверхности плит, в пустоты которых попала вода, внешне имеют более темную окраску, чем у плит, не подвергшихся увлажнению. При отсутствии трещин в нижней полке плит, вдоль пустот просверливаются отверстия для стока воды или контрольные отверстия для проверки наличия воды в пустотах. В случае возникновения единичной трещины или нескольких трещин вдоль не смежных пустот (рис. 2) необходимо просверлить отверстия в нижней полке вдоль пустот с трещинами и смежных пустотах для слива воды. При указанных выше повреждениях несущая способность плит не снижается.

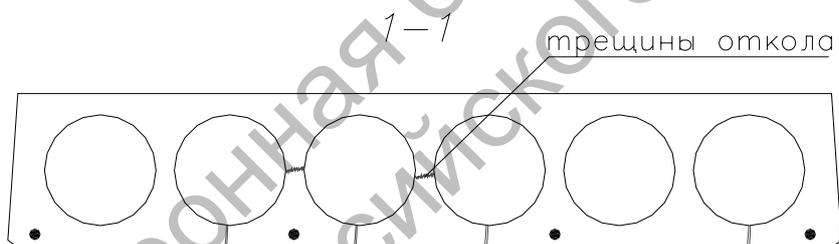
Рис. 3. Схема расположения трещин в полке и ребрах плиты

В случае возникновения двух и более трещин вдоль смежных пустот необходимо определить армирование плиты (расположение и диаметр рабочей арматуры), вскрыть нижнюю полку плиты по трещинам вдоль смежных пустот и проверить наличие в продольных ребрах горизон-

тальных трещин откола (рис. 3). Осмотр продольных ребер проводится с использованием технического эндоскопа.

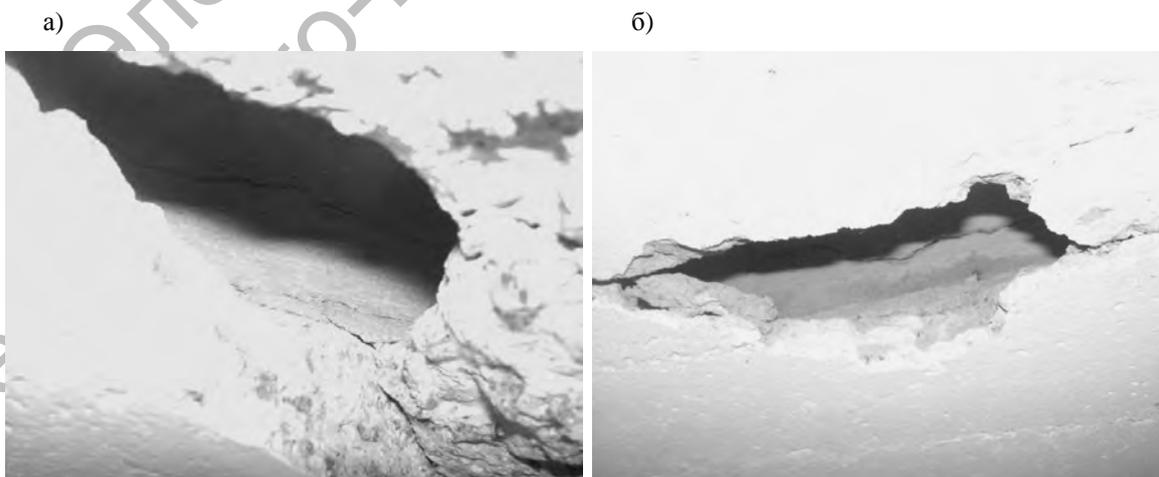
Рис. 4. Трещины откола продольных рёбер плит

Если трещины откола отсутствуют, то несущая способность плит не снижается. Необходимо просверлить отверстия в нижней полке вдоль каждой пустоты для слива воды. При наличии трещин откола в ребрах (рис. 4) происходит снижение несущей способности плиты. При выколе бетона нижней полки по пустоте трещина может проходить вдоль стержней продольной арматуры плиты, что снижает прочность сцепления рабочей арматуры с бетоном. Оценка несущей способности плит следует производить, рассматривая расчётное эквивалентное тавровое сечение, в котором не учитываются повреждённые трещинами откола рёбра и установленные в них арматурные стержни (рис. 5).

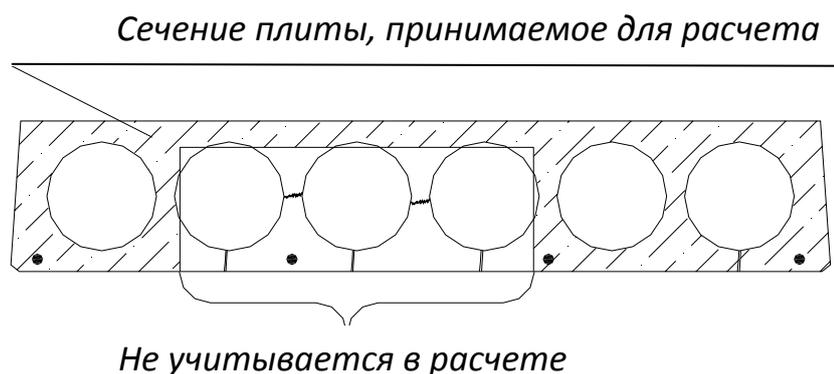
Рис. 5. Учёт поврежденных ребер плиты при расчёте

2. При возникновении трещин откола продольных ребер плиты оценку ее несущей способности следует производить, рассматривая расчётное эквивалентное тавровое сечение, в котором не учи-

тываются повреждённые трещинами ребра и установленные в них арматурные стержни. В случае образования косых трещин в нижней полке плиты вдоль смежных пустот и пересечении ими продольных ребер, в которых установлена рабочая арматура, оценку несущей способности следует производить, не учитывая в расчете армирование поврежденных трещинами ребер.

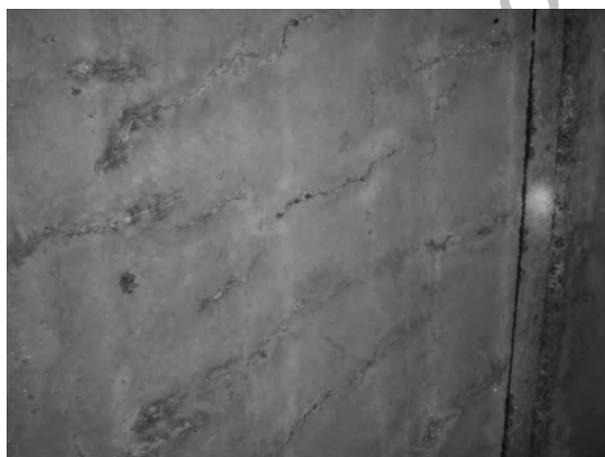
Рис. 6. Косые трещины в нижней полке плиты вдоль пустот

При образовании косых трещин в нижней полке плиты вдоль смежных пустот и пересечении ими продольных ребер, в которых установлена рабочая арматура (рис. 6), несущая способность плиты снижается.

Оценку несущей способности в этом случае следует производить, не учитывая в расчете армирование поврежденных трещинами ребер.
