ОЦЕНКА ТЕХНИЧЕСКОГО СОСТОЯНИЯ КИРПИЧНОЙ
ДЫМОВОЙ ТРУБЫ ОАО «КРИЧЕВЦЕМЕНТНОШИФЕР»

С. В. ДАНИЛОВ, И. Л. ОПАНАСЮК

Белорусско-Российский университет

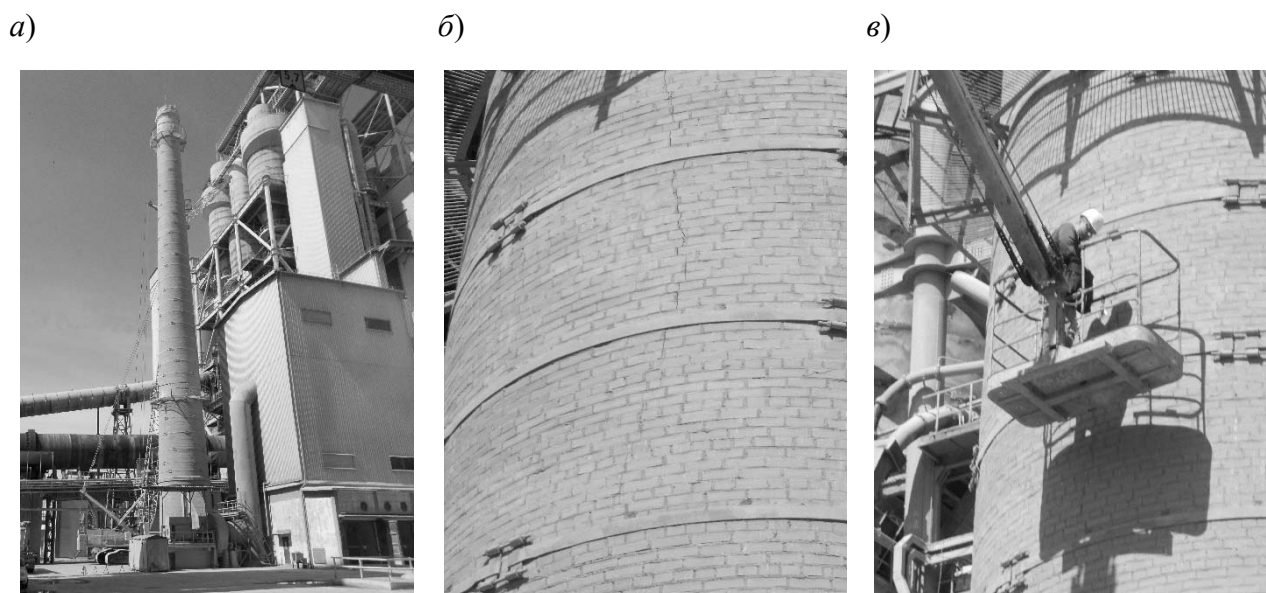
Фундамент трубы находился в удовлетворительном состоянии. В нем не наблюдались сколы бетона, силовые трещины, обнажение и коррозия арматуры. Вместе с тем в кирпичном стволе обследуемой трубы образовались вертикальные трещины с раскрытием от 8 до 10 мм (рис. 1). Проверка с помощью тепловизора марки СЕМ DT-9875 на проникновение через трещины дымовых газов дала отрицательный результат. Температура в районе трещин и на поверхности ствола трубы одинакова и составляла примерно 40 °С.

Наличие трещин наблюдалось по всему периметру кирпичного ствола трубы с той разницей, что некоторые трещины прогрессировали на высоту 2...3 м, а две трещины, приведенные на рис. 1, наблюдались на всю высоту кирпичного ствола. Стальной щуп заходил в трещины на глубину 300...350 мм. Исследование трещин производилось с автомобильной вышки (см. рис. 1), где явно наблюдалось наличие трещин. В результате образования трещин кирпичный ствол дымовой трубы разделился по всей высоте на две части, что соответствует по определению разрушению элемента. Труба удерживалась только стальными стяжными кольцами (см. рис. 1).

Рис. 1. Вид на обследуемую кирпичную дымовую трубу: *а* – общий вид дымовой трубы; *б* – вид на трещину в стволе кирпичной трубы; *в* – вид на организацию рабочего места при обследовании трещин кирпичного ствола дымовой трубы

Выполненный анализ аналогичных случаев и характер динамики развития трещин в обследуемой кирпичной дымовой трубе и рядом расположенных зданиях позволил установить причину образования трещин, которой является динамика (значительное колебание почвы), создаваемая редуктором привода печи обжига, которая ощущается в радиусе 20...40 м от источника.

Результаты выполненного обследования свидетельствуют о том, что кирпичная дымовая труба находится в неработоспособном (неудовлетворительном) состоянии и соответствует IV категории технического состояния (необходимо немедленное ограничение нагрузок, срочное усиление или замена конструкции) [1].

В связи с этим заказчику рекомендовалось выполнить следующие организационные и технические мероприятия: установить дополнительно по всей высоте ствола дымовой трубы в соответствии проектом (шифр 011.12-00-КМ) стальные стяжные кольца с шагом в 2 раза меньше существующего; ежемесячно производить геодезический контроль отклонения ствола дымовой трубы от вертикали; на существующих трещинах установить маяки и вести контроль за раскрытием трещин; существующие трещины заполнить термостойким силиконовым герметиком; пригласить представителей проектной организации для решения вопроса о ликвидации источника вибрации (колебаний почвы); в случае развития вертикальных трещин трубу демонтировать.
