## ОХРАНА ТРУДА. ОХРАНА ОКРУЖАЮЩЕЙ СРЕДЫ. ГЕОЭКОЛОГИЯ

**С. Д. Галюжин, канд. техн. наук, доц, Д. С. Галюжин, канд. техн. наук, доц.,  
В. М. Пускова, М. И. Руцкий**

### **АНАЛИЗ НЕСЧАСТНЫХ СЛУЧАЕВ ПРИ ПРОВЕДЕНИИ СВАРОЧНЫХ РАБОТ**

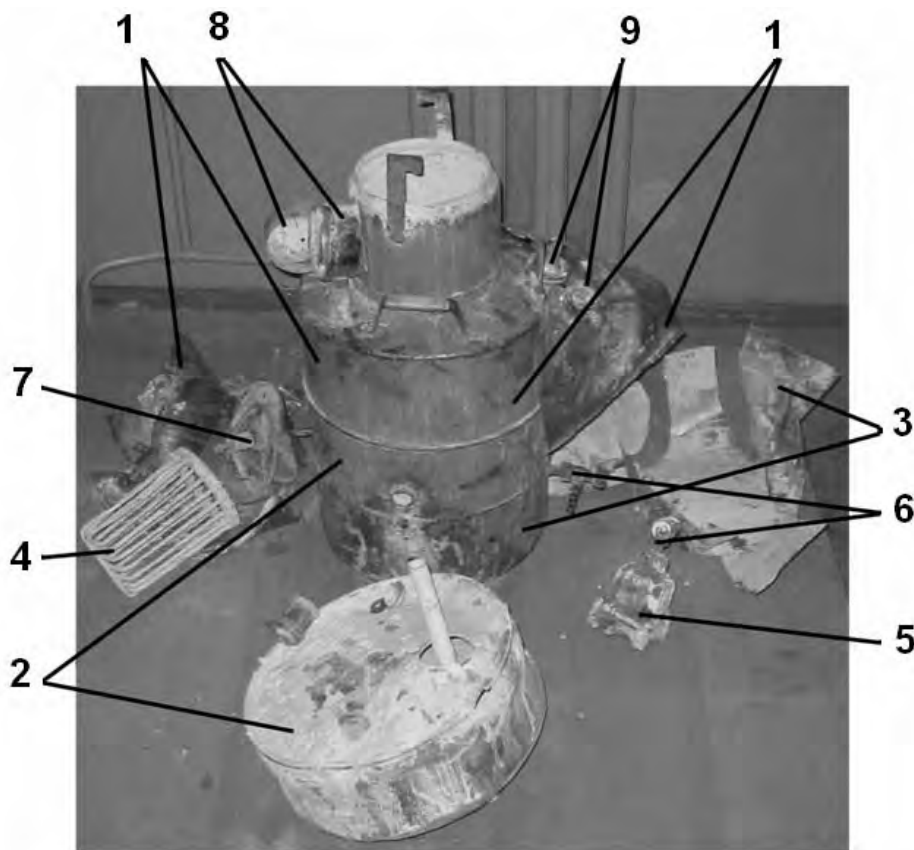
При анализе состояния фрагментов корпуса генератора АСП-10 (см. рис. 1) установлено, что корпус, включающий газообразователь 1, вытеснитель 2 и газосборник 3, был сварен из листовой стали толщиной 1,4 мм. При

осмотре элементов генератора выявлены отложения гидроксида кальция, особенно на корпусе вытеснителя 2, загрузочной корзине 4, защитном устройстве 5, вентиле 6. Крышка генератора 7, манометр 8 и предохранительный клапан 9 значительно повреждены. Коррозия на внутренних стенках корпуса незначительна, т. е. материал корпуса до взрыва

имел несущественные химико-механические повреждения. Взятый из корпуса образец материала был исследован в химической лаборатории РУП «Завод Могилевлифтмаш» методом спектрального анализа. При исследовании установлено, что материал корпуса по химическому составу соответствует стали 08кп ГОСТ 1050-88.

Рис. 1. Фрагменты поврежденного при взрыве ацетиленового генератора

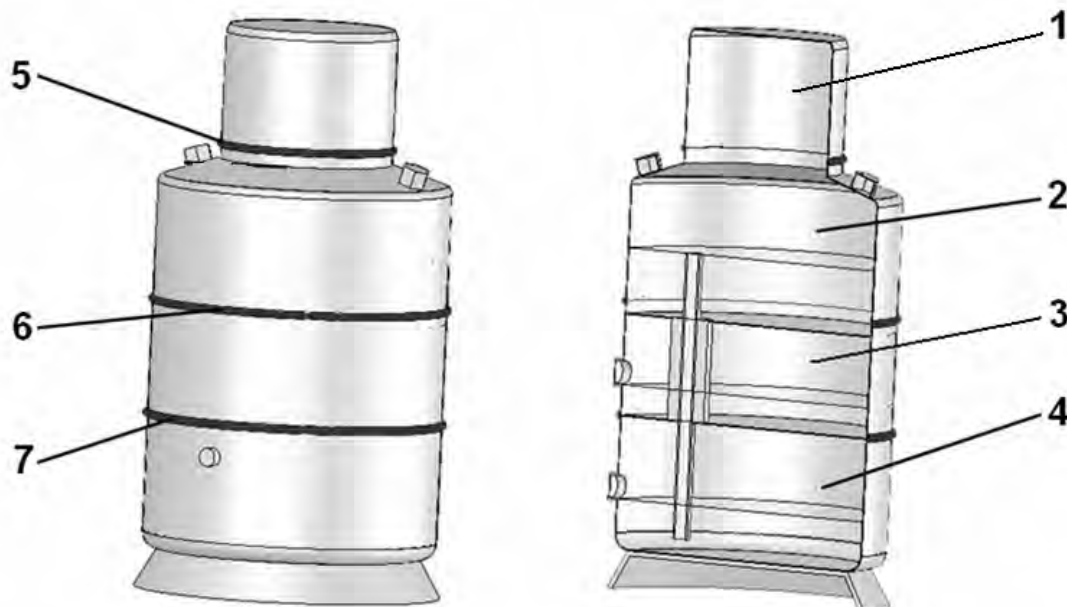
Генератор при расчете (рис. 2) рассматривался как цилиндрический резервуар, состоящий из четырех частей: горловины 1, газообразователя 2, вы-

теснителя 3 и газосборника 4, которые соединены сваркой 5–7. Материал генератора – сталь 08кп, а сварочных швов – сталь Св08Г2С. Физико-химические свойства сталей представлены в табл. 1.

Рис. 2. Общий вид и разрез модели генератора

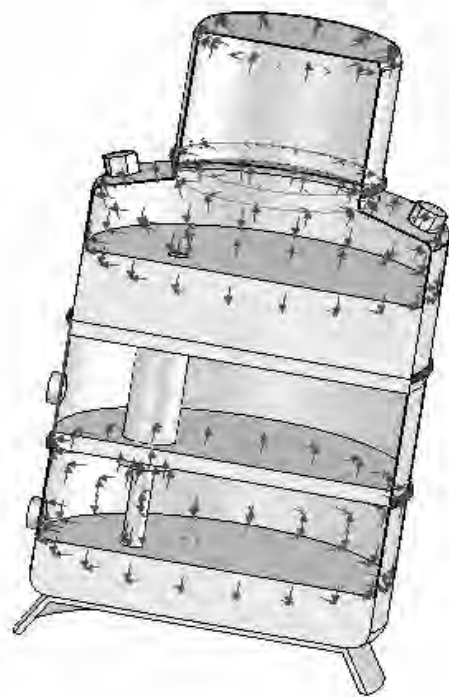
Система нагружалась изнутри избыточным давлением от 0,1 до 1 МПа с шагом 0,1 МПа в газообразователе и газосборнике, причем в них были учтены уровни воды в обычном режиме работы генератора.

Моделирование показало, что минимальное избыточное давление, при котором корпус ацетиленового генератора начинает разрушаться, равно около 1 МПа. Это означает, что при рабочем избыточном давлении 0,1 МПа и при

максимальном избыточном давлении 0,15 МПа (давление срабатывания предохранительного клапана) разрушение корпуса ацетиленового генератора невозможно. Тогда можно предположить, что разрушение корпуса ацетиленового генератора произошло из-за детонационного взрыва внутри корпуса.

Рис. 3. Расчетная модель генератора с приложенными нагрузками

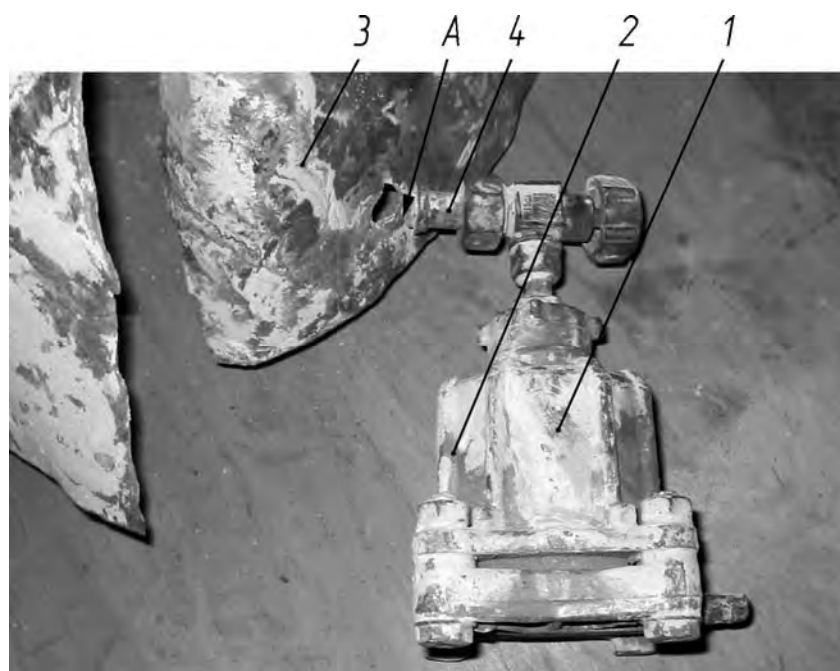
Для обоснования данного предположения выполнены обследования корпуса генератора, в результате которых выявлено, что защитное устройство 1

соединялось с корпусом 3 только с помощью выходного ниппеля 4 (рис. 4). При этом установлено, что на корпусе защитного устройства генератора имеются два штыря 2, с помощью которых

оно навешивается на планку 3, приваренную к корпусу генератора, однако у обследуемого генератора для крепления защитного устройства планка и штыри не использовались.

Рис. 4. Вид места присоединения выходного ниппеля к корпусу генератора

Такое конструктивное решение соединения выходного ниппеля защитного устройства к корпусу генератора недостаточно надежно, т. к. на ниппель 4 воздействует изгибающий момент от веса вентиля и защитного устройства 1. В верхней зоне крепления этого ниппеля к корпусу генератора возникают напряжения растяжения, которые способствуют образованию трещины в месте соединения ниппеля с корпусом. В процессе эксплуатации генератора в упомянутой зоне могут возникать дополнительные напряжения растяжения из-за вибрационных нагрузок, возникающих при перевозке генератора в транспорте или же при падении генератора и ударе его о препятствие защитным устройством.

При осмотре поверхностей в зоне крепления выходного ниппеля 4 к корпусу генератора 3 выявлены вмятины и следы сквозной ржавчины (на рис. 4 показано стрелкой А), которые могли возникнуть только при наличии там трещины, через которую возможны утечки ацетилена с корпуса генератора.

Таким образом, наиболее вероятной причиной взрыва явилась утечка ацетилена в зоне крепления ниппеля и защитного устройства к корпусу газосборника генератора и образование в этой зоне ацетиленового облака. Источником воспламенения ацетилена могло быть пользование открытым огнем находившегося в зоне работы генератора работника МТФ колхоза «Правда» (курение, пользование спичками, зажигалкой и т. п.).

Следует отметить, что в более поздней конструкции ацетиленового генератора (2003 г. выпуска) соединение выходного ниппеля корпуса генератора с защитным устройством выполнено гибким рукавом.

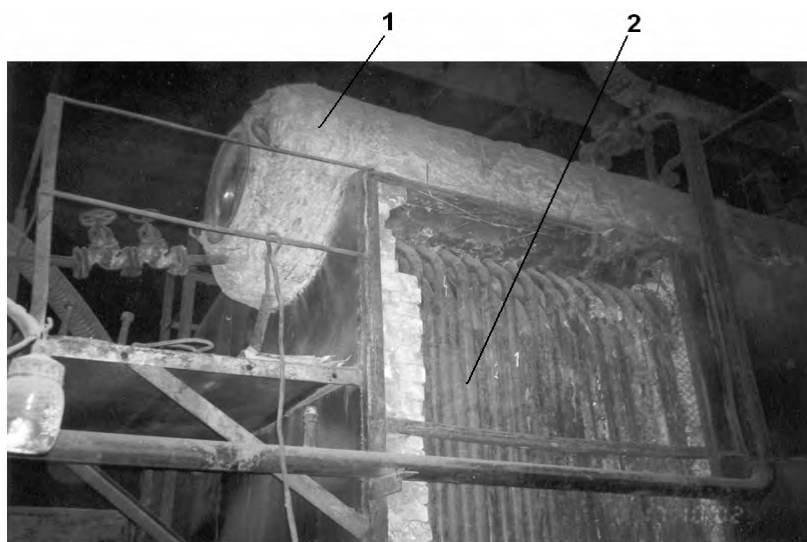
Группа рабочих ОАО «Белэнерго-наладка» филиала «Могилевэнерго-ремонт» выполняла ремонтные (электросварочные и газорезательные) работы внутри паротделительного барабана 1 котла 2 (тип котла ДЕ16/14) в помещении котельной ПРУТ «Днепровское», расположенного в п. Годылево Быховского района Могилевской области (рис. 5).

Для вентилирования вовнутрь паротделительного барабана через правый люк подавался воздух от вентиляционной установки. При выполнении электросварочных работ внутри барабана произошел взрыв газоторфяной смеси, находящейся в барабане, в результате которого трое работников ОАО «Белэнергоналадка» получили травмы. Двое из них, находящихся снаружи барабана, у люков (справа и слева), получили травмы со смертельным исходом.

- на внутренних поверхностях паротделительного барабана 1 котла 2 имелись отложения торфяной пыли;
- перед выполнением электросварочных работ внутри паротделительного барабана котла выполнялись газорезательные работы пропаново-кислородной смесью из баллонов;
- во время выполнения сварочных работ резак находился возле правого люка паротделительного барабана;
- взрыв в паротделительном барабане произошел в результате образования в нем взрывоопасной концентрации смеси пропана с кислородом и торфяной пыли.

Рис. 5. Общий вид котла ДЕ 16/14

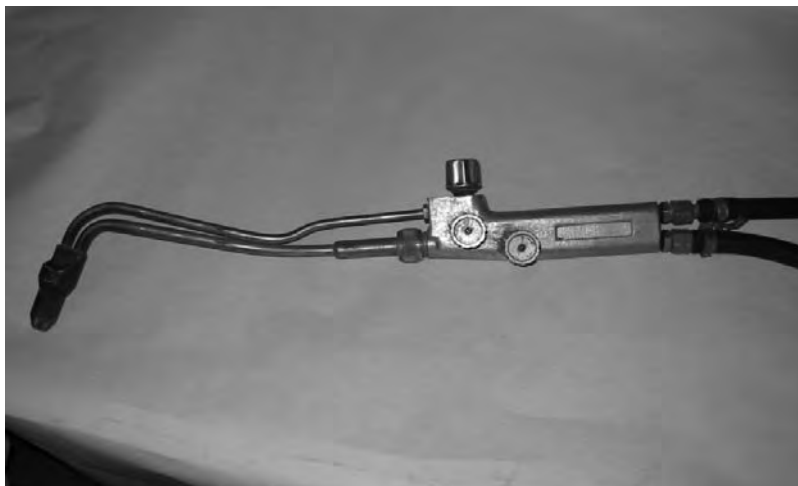
- при выполнении работ использовался универсальный ручной резак типа РЗГ по ГОСТ 5191-79 (рис. 6), который находился в технически неисправном состоянии из-за негерметичности запорных вентилях;

Из-за неисправности резака (утечек через вентилях) после производства газорезательных работ в барабане осталась смесь пропана с кислородом. Перед выполнением электросварочных работ была включена вентиляционная установка для вентилирования барабана, в

- наличие внутри паротделительного барабана взрывоопасной концентрации пропана из-за неисправности резака и пропанового редуктора;

Рис. 6. Общий вид резака РЗГ
