# ВОССТАНОВЛЕНИЕ И МОДЕРНИЗАЦИЯ ДРОССЕЛЬНОЙ ЗАСЛОНКИ MITSUBISHI LANCER

Е. С. ГОЛОВКОВА

Белорусско-Российский университет

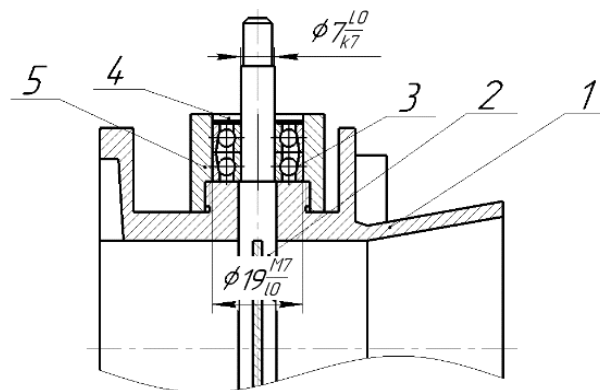
На данный момент широко известен часто возникающий дефект в дроссельной заслонке автомобиля Mitsubishi Lancer, заключающийся в том, что в корпусе дросселя в месте прилегания к нему латунной заслонки появляется выработка. Со временем это приводит к нестабильной работе. Причиной дефекта является способ фиксации оси заслонки – она удерживается от смещения в осевом направлении только самой латунной шайбой заслонки. На основании отзывов водителей установлено, что в среднем дефект возникает после 85...100 тыс. км пробега.

Рис. 1. Схема модернизированного дросселя

Поэтому для восстановления и модернизации дросселя после притирки новой заслонки 2 к корпусу 1 предлагается установка двух радиально-упорных подшипников 3 1006097 ГОСТ 831–75 по схеме «О», как показано на схеме на рис. 1, с установкой дополнительной ремонтной детали 5, сальника 4. Согласно проведенным исследованиям, ресурс модернизированного таким образом дросселя составляет более 1 млн ч работы, а себестоимость не превышает 57 % от стоимости нового оригинального дросселя.
