## ВОССТАНОВЛЕНИЕ И МОДЕРНИЗАЦИЯ ШЕСТЕРНИ ПЯТОЙ ПЕРЕДАЧИ НА VOLKSWAGEN PASSAT B7

Я. А. КУСКОВ, А. Н. АЛЕСЕНКО  
Научный руководитель А. А. МЕЛЬНИКОВ  
Белорусско-Российский университет  
Могилев, Беларусь

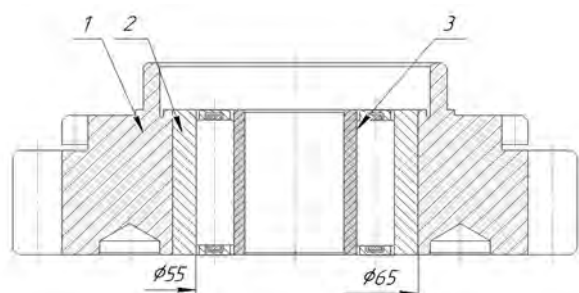
В настоящее время часто возникает дефект шестерни коробки пятой передачи автомобиля VW Passat B7. Он заключается в том, что внутренняя поверхность шестерни упрочнена только поверхностным азотированием и при длительной нагрузке под действием осевой силы изнашивается и теряет прочность.

Со временем выработка становится настолько глубокой, что появляется люфт между подшипником и шестерней. Это приводит к сильному шуму и выбиванию пятой передачи во время движения. Изучивши данную проблему, установлено, что в среднем дефект возникает после 90...110 тыс. км пробега, а в отдельных случаях уже спустя 80 тыс.

Рис. 1. Схема модернизированной шестерни

Предлагается способ ремонта (рис. 1), при котором посадка под подшипник 1 растачивается для установки ремонтной втулки 2, которая запрессовывается в шестерню и служит внешней обоймой подшипника 3. Втулка 2 предварительно закаляется для достижения твердости 65 HRC. Из расчетов можно сделать вывод, что ресурс модернизированной таким способом шестерни составляет более 80 тыс. ч работы, а себестоимость не превышает 51 % от стоимости оригинальной шестерни.
