**МОРФОЛОГИЯ ТРЕЩИН В КИРПИЧНЫХ СТЕНАХ С ПИЛЯСТРАМИ ПРИ  
ОТСУТСТВИИ АРМИРУЮЩИХ И ОПОРНЫХ ЭЛЕМЕНТОВ***Москалькова Ю.Г., к.т.н., доц., доцент кафедры «Промышленное и гражданское  
строительство», Белорусско-Российский университет, г. Могилев, Беларусь**Данилов С.В., к.т.н., доц., заведующий кафедрой «Промышленное и гражданское  
строительство», Белорусско-Российский университет, г. Могилев, Беларусь*

В качестве характерного примера возникновения трещин на стыке пилестры с основной наружной стеной при отсутствии армирующих и опорных элементов нами выбрано здание архива в г. Могилеве, которое представляет собой семиэтажное здание с неполным каркасом и размерами в осях 18×24 м. Железобетонные конструкции каркаса (колонны, ригели, плиты перекрытий и покрытия) приняты по серии ИИ-04. Наружные стены толщиной 510 мм выполнены из эффективного кирпича керамического на стандартных растворных швах с облицовкой кирпичом керамическим полнотелым. В местах опирания железобетонных ригелей на наружные стены устроены кирпичные пилестры (рис. 1).

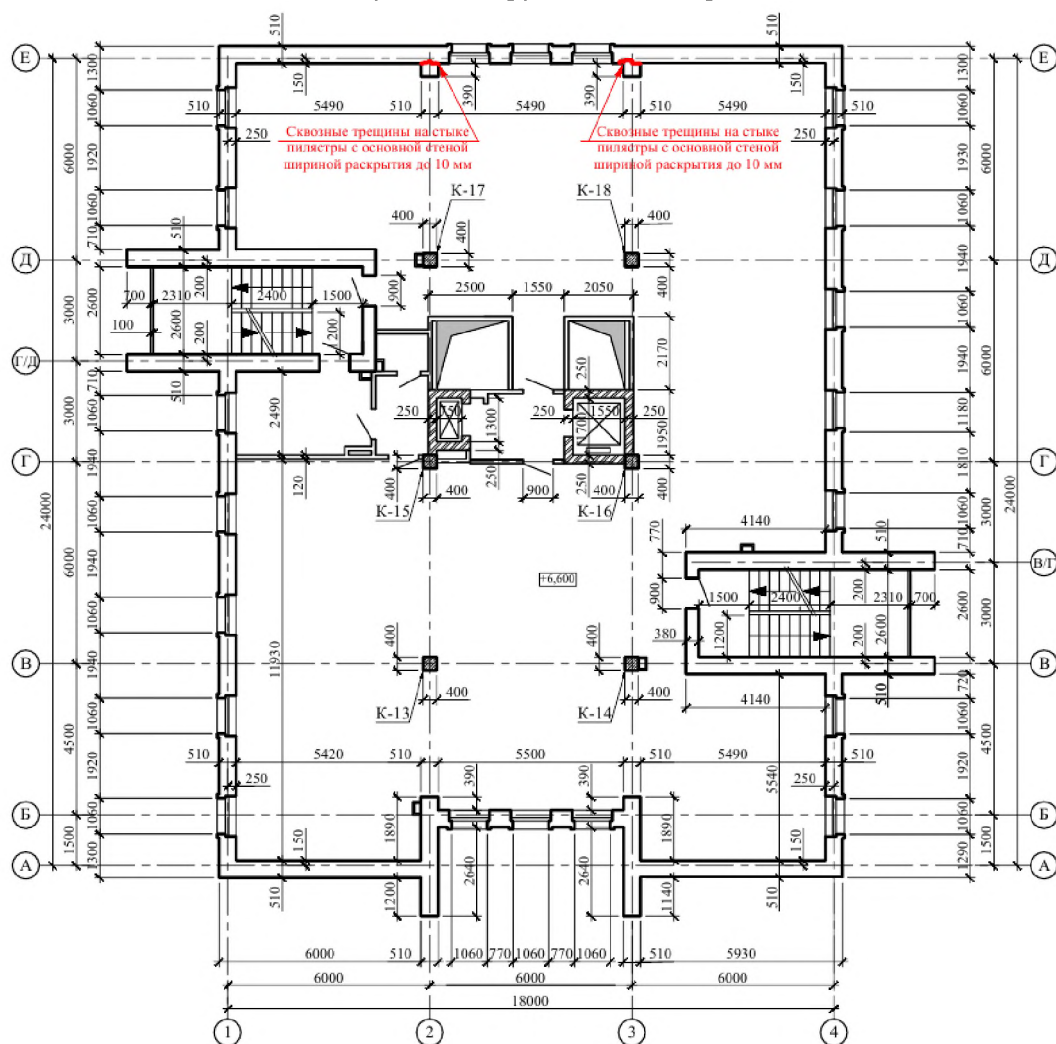
В результате проведенного обследования на 3–7 этажах здания в осях 2/Е и 3/Е в местах примыкания пилестр к наружным стенам были обнаружены сквозные трещины шириной раскрытия до 10 мм (рис. 1, дефекты отмечены красным цветом; рис. 2), при этом на фасаде здания по облицовочному слою наружных стен трещины не наблюдались.

Рисунок 1 - Расположение основных конструктивных элементов здания архива с указанием мест расположения сквозных трещин (план 3 этажа на отметке +6,600 м)

В результате детального обследования наружных кирпичных стен с использованием обнаружителя металла DMF10 BOSCH и путем вскрытия было установлено, что на 3–7 этажах в осях 2/Е и 3/Е отсутствуют как опорные железобетонные подушки, так и армирующие элементы кладки (арматурные сетки поперечного армирования), предусмотренные проектом. То есть отсутствие опорных железобетонных подушек и поперечных армирующих элементов в горизонтальных швах кладки в совокупности с различными по величине осадками разнонагруженных участков наружных стен привело к развитию концентраторов растягивающих напряжений в местах расположения граней кирпичных пилястр и образованию сквозных вертикальных трещин шириной раскрытия до 10 мм. При этом к моменту проведения обследования трещины не стабилизировались, что при дальнейшей эксплуатации здания без усиления поврежденных участков могло привести к потере устойчивости и предаварийному состоянию несущих наружных стен по оси «Е» и междуэтажных перекрытий (см. рис. 1).

Для предотвращения возникновения предаварийной ситуации в обследуемом здании архива было рекомендовано выполнить усиление кирпичных пилястр на 3–7 этажах в осях 2/Е и 3/Е согласно разработанному авторами техническому решению, приведенному на рисунке 3.

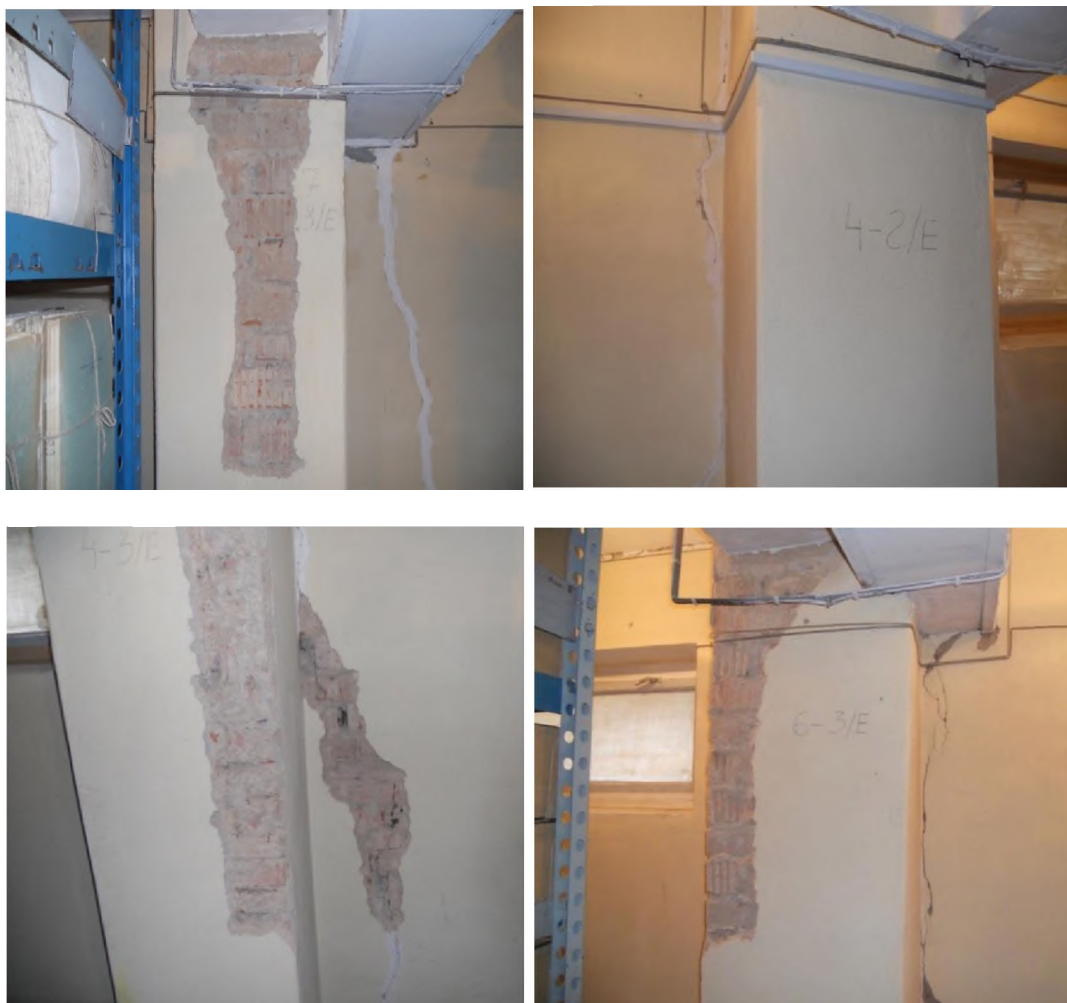
Рисунок 2 - Виды на сквозные трещины в местах сопряжения каменных пилястр с наружной стеной на разных этажах здания архива
