СОСТОЯНИЕ АВТОДОРОЖНОГО МОСТА ЧЕРЕЗ РЕКУ ДНЕПР
ПО ПРОСПЕКТУ ШМИДТА В г. МОГИЛЕВЕ

О. В. АЛЕКСЕЕВА, Л. И. БЕЛОУСОВ, В. Д. ЗАЙЦЕВ

Государственное учреждение высшего профессионального образования
«БЕЛОРУССКО-РОССИЙСКИЙ УНИВЕРСИТЕТ»

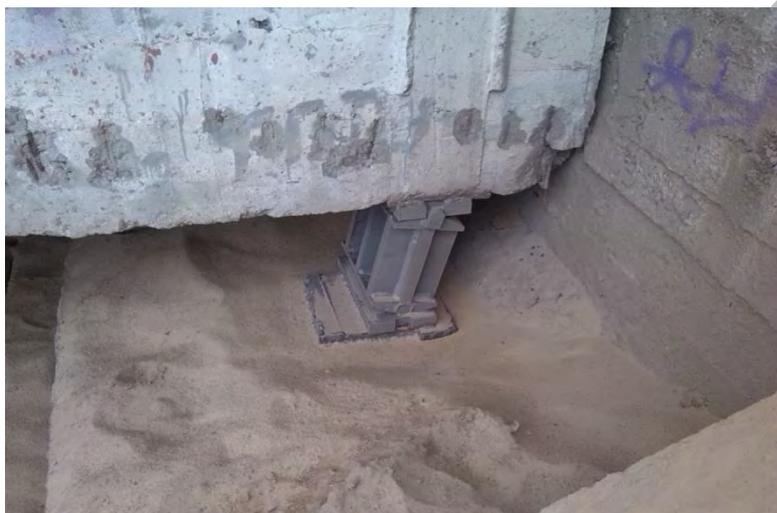
Обследования показали, что в первой опоре произошло отклонение от вертикального положения подмостовых несущих конструкций, деформация шкафной стенки и закрылков, разрушение деформационных швов и частично плит мостового полотна, наблюдаются трещины в дорожном покрытии. В опорах и балках имеют место трещины в бетонном покрытии и частичное оголение арматуры.

На рис. 1 показано основное разрушения в сооружении, требующем капитального ремонта.

Рис. 1. Наклон опорной части первой опоры

Работы по ремонту сооружения велись в течение октября месяца круглосуточно. Было удалено асфальтобетонное покрытие с правой стороны проезжей части моста, частично были заменены плиты, установлены в вертикальное положение и закреплены с помощью домкратов подферменные несущие конструкции первой опоры, заменена шкафная стенка и подкрылки, усилены арматурой и забетонированы береговые опоры, отремонтированы железобетонные элементы пролетных строений и подферменников.
