Л. П. ГОМОН, О.Н. ДОВБАКА
«НАЦИОНАЛЬНЫЙ УНИВЕРСИТЕТ ВОДНОГО ХОЗЯЙСТВА И
ПРИРОДОПОЛЬЗОВАНИЯ»
Ровно, Украина

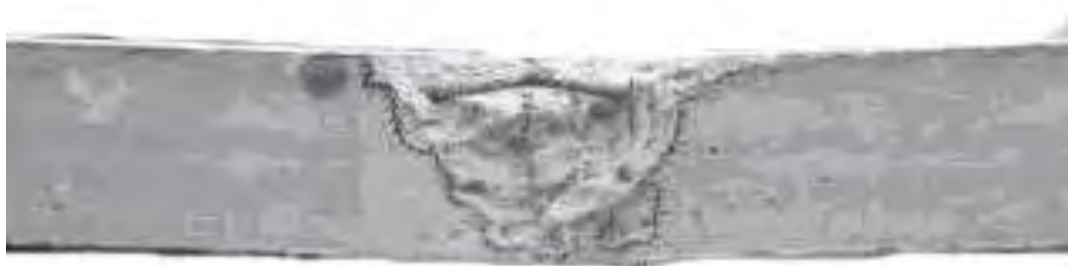
Рис. 1. Разрушения сжатой зоны кососжимаемых железобетонных колонн: а) KK_2 ; б) $KM_3(0,3-0,6)$; в) $KM_1(0,3-0,8)$

Экспериментальными исследованиями было установлено, что появление новых, продление и раскрытие уже существующих трещин проходили за первые пять, шесть циклов нагрузки колонн всех марок КМ (0,3-0,6), КМ (0,3-0,8), а в дальнейшем наблюдалась стабилизация. Разрушение кососжимаемых железобетонных колонн при действии кратковременной нагрузки проходило плавно: начиналось с растянутой зоны элементов и сопровождалось значительным раскрытием трещин растянутой зоны бетона. Напряжение в наиболее растянутом арматурном стержне посередине сечения колонны достигали предела текучести. Разрушение заканчивалось образованием лещадок в сжатой зоне и полным раздроблением бетона крайних волокон сжатой зоны. Разрушение всех кососжимаемых железобетонных колонн марок КМ (0,3–0,6), КМ (0,3–0,8), после воздействия малоцикловых нагрузок различных режимов проходило аналогично разрушению при действии кратковременной нагрузки, только в этом случае наблюдалось увеличение площади раздробления бетона в сжатой зоне железобетонного элемента. С увеличением верхнего уровня малоцикловой нагрузки – увеличивалась и площадь раздробления бетона. Все колонны, как при кратковременной одноразовой статической нагрузке, так и после действия малоцикловых нагрузок, разрушились в сечении близком к середине длины элемента.
