ВЫЯВЛЕНИЕ ПОВЕРХНОСТНЫХ ПОВРЕЖДЕНИЙ ДОРОЖНЫХ ПОКРЫТИЙ МЕТОДОМ ТЕПЛОВИЗИОННОГО КОНТРОЛЯ

DETECTION OF ROAD PAVEMENT DAMAGES USING THERMAL CONTROL METHOD

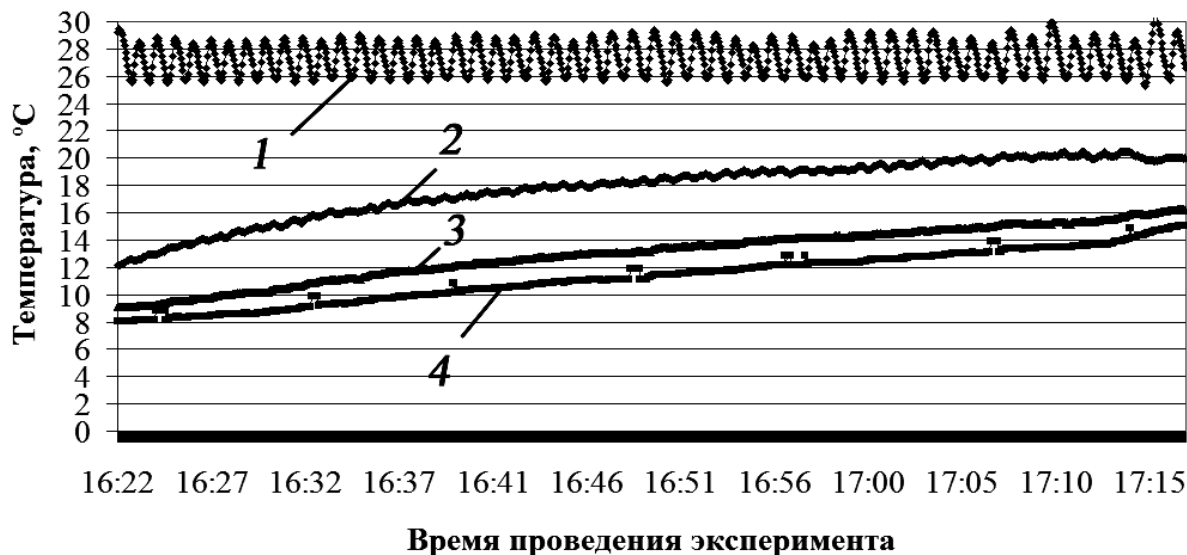
Для проверки соответствия полученных экспериментальных данных было проведено исследование, результаты которого сопоставлялись с результатами измерений температуры по глубине асфальтобетонного слоя покрытия на существующей автомобильной дороге. На рис. 3 представлены результаты измерений датчиками температуры в ходе эксперимента при определении температурного градиента по высоте цилиндрического образца при его нагреве. Высота образца – 80 мм. Датчик 1 был установлен на расстоянии 20 мм от низа образца, датчик 2 – посередине образца на расстоянии 40 мм от низа, датчик 3 – на высоте 60 мм от нижнего края образца. На нагревателе посредством блока терморегулирования была установлена температура 27 °С, в течение часа температурное поле образца стабилизировалось. По прошествии 60 мин устанавливался требуемый температурный градиент, моделирующий ситуацию утренних часов летнего периода года, когда асфальтобетон снизу прогрет больше, чем на поверхности, а разность температур «низ–поверхность» составляет около 8 °С.

Из рис. 3 следует, что температура внутри контролируемого образца моно-

тонно увеличивается со временем нагрева. При этом градиент температур по высоте образца почти не зависит от времени нагрева.

Рис. 3. Показания термодатчиков при нагреве цилиндрического образца высотой 80 мм: 1 – термостат; 2 – датчик 1; 3 – датчик 2; 4 – датчик 3

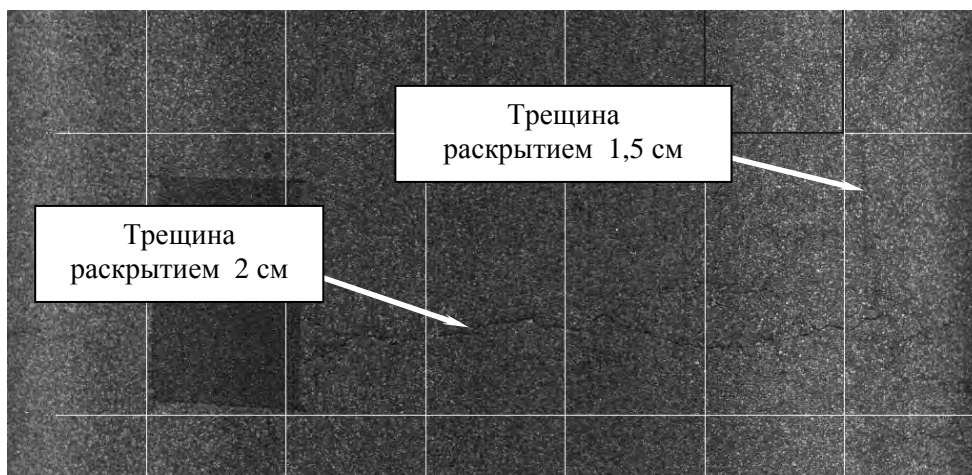
Для примера на рис. 6 приведено изображение одной из полос поверхности дороги М-6 Минск–Гродно, полученное в ходе проведения сканирования поверхности дороги системой LineScan (зафиксировано фотокамерой).

Рис. 6. Полученное с автомобильной дороги М-6 Минск–Гродно фото дорожного покрытия с трещинами шириной раскрытия 1,5...2 см

Оказывается, что программное обеспечение по обработке полученных фотографий при фотографическом сканировании в автоматическом режиме не позволяет выявлять трещины шириной раскрытия до 3...5 мм.

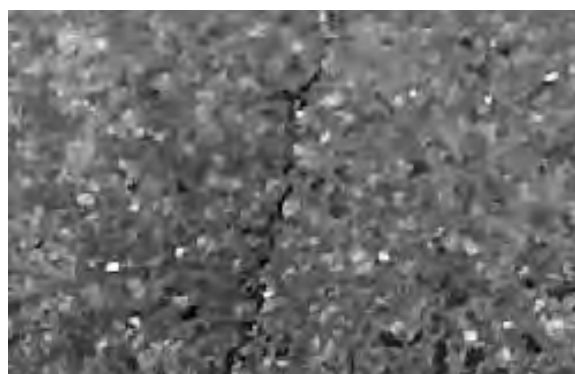
Рис. 9. Термограмма (а) и фотография (б) трещины шириной раскрытия 8 мм
