УДК 620.179.14
ПРОИЗВОДСТВЕННЫЕ ИСПЫТАНИЯ МАГНИТНОГО МЕТОДА
КОНТРОЛЯ С ВИЗУАЛИЗАЦИЕЙ ПОЛЕЙ ДЕФЕКТОВ НА ПЛЕНКЕ

А. В. ШИЛОВ, В. А. НОВИКОВ, А. В. КУШНЕР, *А. А. СКРЕБУНОВ,
*М. С. КОВАЛЕНКО

ГУ ВПО «БЕЛОРУССКО-РОССИЙСКИЙ УНИВЕРСИТЕТ»

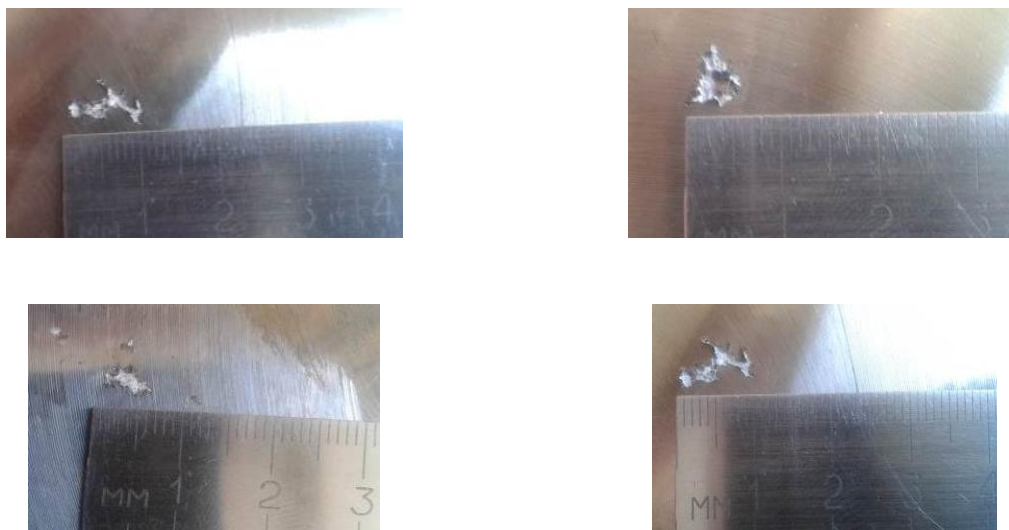
Для подтверждения наличия дефектов в областях, соответствующих обнаруженным индикаторным рисункам, работниками предприятия были вырезаны образцы и вскрыты путем фрезерования с шагом 2 мм. В первом образце, на глубине 20 мм от поверхности, были обнаружены 5 шлаковых включений (рис. 2), из которых 3 оказались недопустимыми (размерами 10×4 мм, 5×7 мм, 5×2 мм).

Рис. 2. Шлаковые включения в стальной отливке после вскрытия

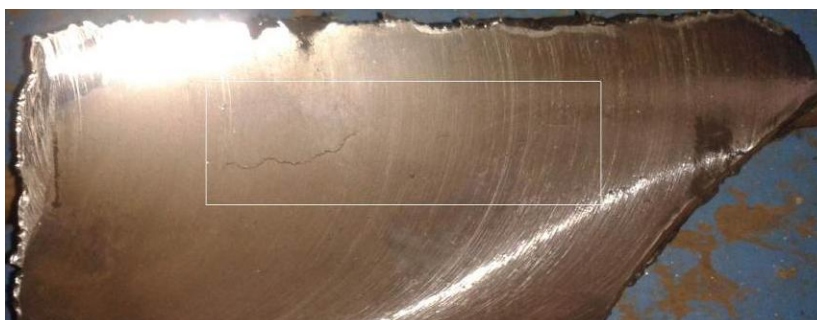
Во втором образце на глубине 6 мм (в месте, соответствующем извилистому индикаторному рисунку дефекта на пленке) была обнаружена внутренняя трещина (рис. 3).

Рис. 3. Обнаруженная в образце внутренняя трещина на глубине 6 мм
