К ВОПРОСУ ПОВЫШЕНИЯ БЕЗОПАСНОСТИ АВТОМОБИЛЬНЫХ ДОРОГ

А. М. СЕРГЕЕВА, Т. А. ПОЛЯКОВА

Белорусско-Российский университет

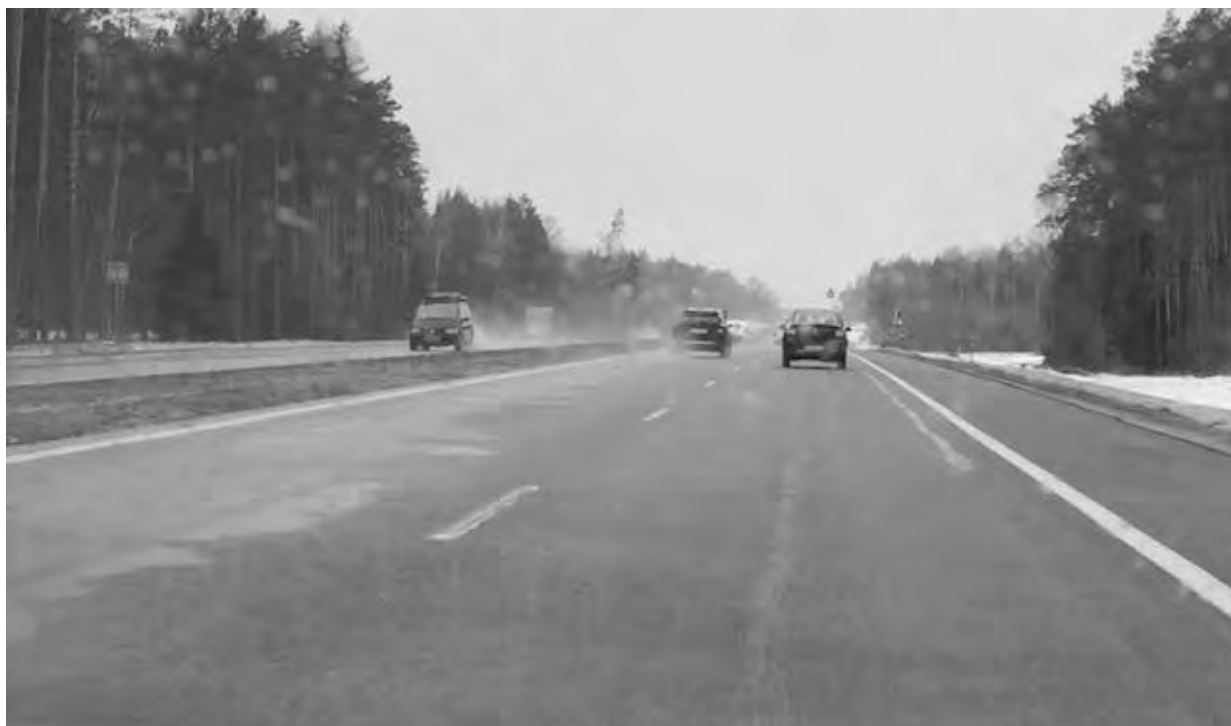
Образующаяся водяная пленка снижает коэффициент сцепления колеса обгоняющего автомобиля с покрытием. При движении из-под колес вырывается водяной шлейф, значительно снижающий видимость для обгоняемого автомобиля (рис. 1).

Рис. 1. Условия движения по левой полосе при таянии снега

В зимне-весенний период при прогреве асфальтобетонного покрытия проезжей части и интенсивном таянии снега, грунт разделительной полосы еще находится в промерзшем состоянии по глубине, вода не может впитаться и всей поверхностной воде приходится постепенно стекать по поперечному уклону на левую полосу проезжей части, где автомобили производят обычно маневр – обгон, т. е. движутся с максимальной разрешенной скоростью.
