РЕЗУЛЬТАТЫ ЛАБОРАТОРНЫХ ИССЛЕДОВАНИЙ ТРАКТОРА «БЕЛАРУС» СЕРИИ 3022 ПО УСТАНОВЛЕНИЮ ПОЖАРООПАСНЫХ УЗЛОВ И АГРЕГАТОВ

Статья посвящена вопросам испытания и исследования состояния пожароопасных узлов и агрегатов тракторов «Беларус» серии 3022 производства ОАО «МТЗ», разработке методик исследования пожаров на тракторах при их эксплуатации.

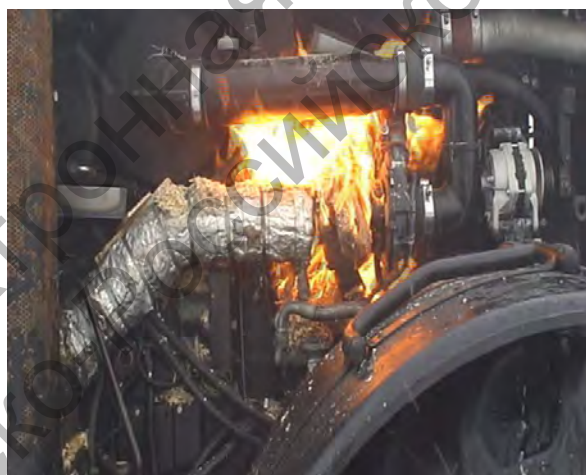
Рисунок 1 – Моделирование очага возникновения пожара

В ходе данных испытаний имитировалась возможность контакта нагретой поверхности выхлопной трубы с твердыми горючими материалами (опилки, ветошь) и горючей жидкостью (дизельное топливо). В ходе данных испытаний загорание произошло в результате длительного контакта ветоши с нагретой поверхностью выхлопной трубы, а дизельное топливо привело к интенсивному распространению данного пожара. В течение 10 секунд пожар распространился по моторному отсеку. При этом непосредственный контакт дизельного топлива с выхлопной трубой к загоранию не привел. Однако испытания производились при минусовых температурах, когда температура вспышки дизельного топлива (горючих жидкостей) начинается от 64 °С. Также пожары тракторной техники происходят в основном в летний период при наружной

Для анализа возможности возникновения пожара от термического проявления тепловой энергии выхлопной трубы на базе испытательного центра МТЗ были проведены натурные испытания с трактором МТЗ-3022 (рисунок 1).

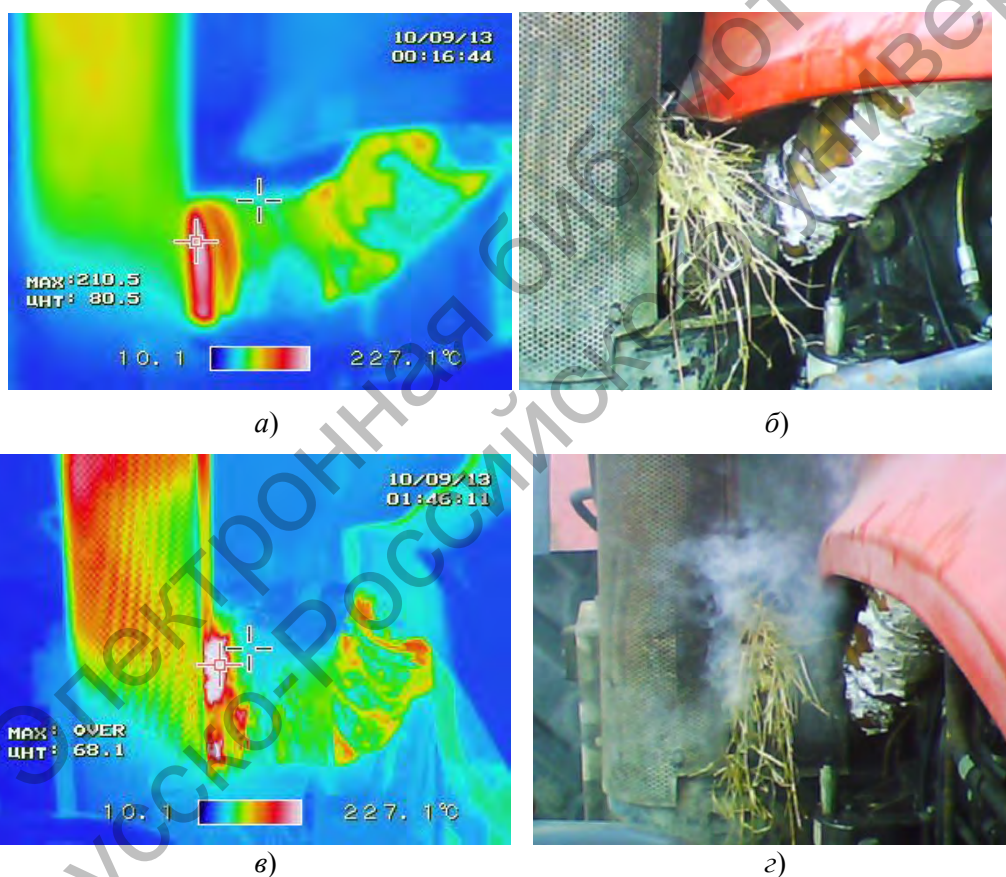
Эксперимент показал, что при длительном тепловом воздействии на солому от элементов выхлопного тракта происходит возгорание. Об этом свидетельствуют показания тепловизора в начале и в конце эксперимента. На 17 минуте температура воздействия выхлопного тракта составляла 210,5 °С (рисунок 2, а, б). При данной температуре для соломы уже возможно ее воспламенение. При более длительном воздействии в конце эксперимента на 107 минуте происходит возгорание данного горючего материала о чем свидетельствует плавное повышение температуры за пределы регистрации такой тепловизором (более 350 °С) в течение 60 минут (рисунок 2, в, г). При температуре 310 °С и выше происходит самовоспламенение соломы.

Рисунок 2 – Зафиксированные тепловизором результаты эксперимента:
 а – в начале эксперимента на 17 минуте в ИК-изображении;
 б – в реальном изображении; в – в конце эксперимента на 107 минуте
 в ИК-изображении; г – в реальном изображении

При проведении эксперимента для установления температуры нагретой поверхности выхлопного тракта использовался тепловизор NECF30 при непосредственном контакте с горючим материалом, имеющимся на сельхозполях (соломой).

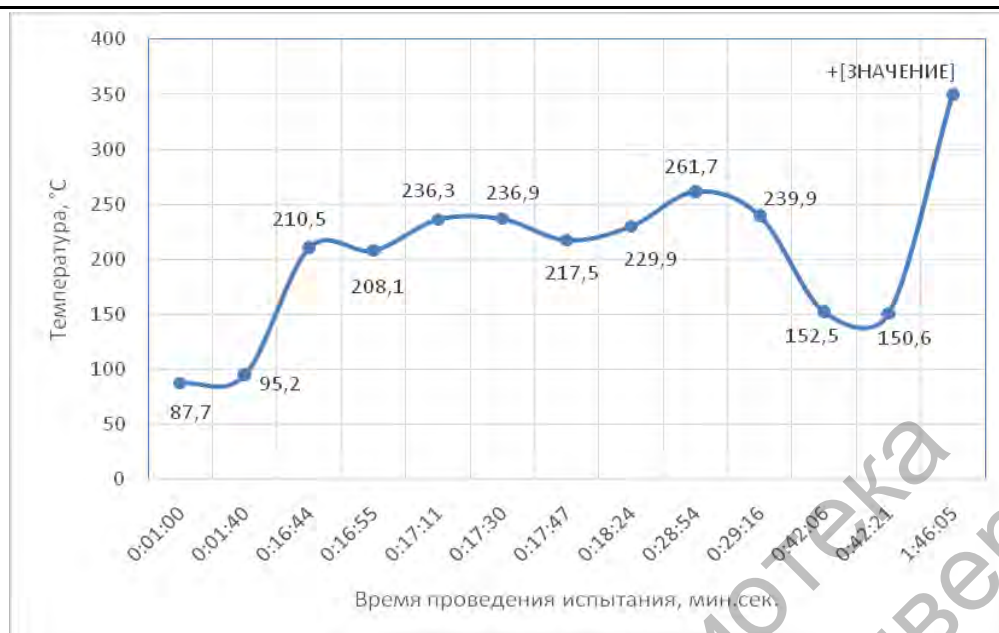
Рисунок 3 – Изменение температуры на поверхности выхлопного тракта во времени

В результате проведенных испытаний в течение 107 минут изменение температуры на поверхности тракта выглядит следующим образом (рисунок 3).

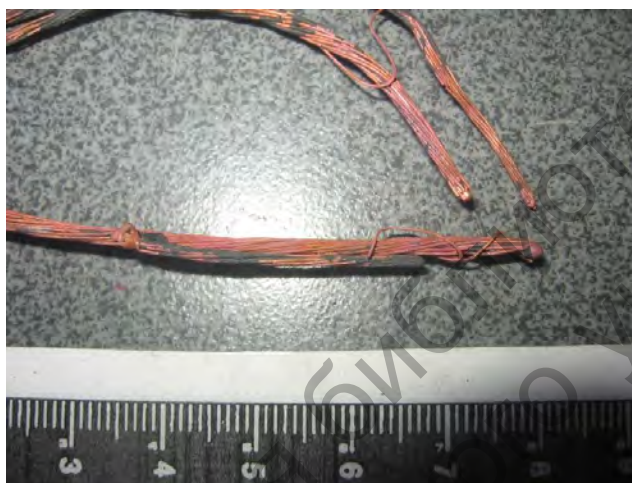
Фрагмент медной многопроволочной токоведущей жилы длиной 21,4 см, сечением около 5,0 мм², который имеет следы термического воздействия в виде полного выгорания материала изоляции, представлен на рисунке 4. Данный проводник имеет следы термического воздействия в виде полного уничтожения материала изоляции и частичного оплавления. При визуальном и микроскопическом исследовании оплавленных токоведущей жилы фрагмента медного электрического проводника, согласно [5], установлено, что оплавления имеют шарообразную форму, сечение жилы в зоне оплавления изменено значительно, на относительно малом протяжении.

Рисунок 4 – Фрагмент медной многопроволочной токоведущей жилы трактора

Таким образом, полученный на исследование фрагмент медной многопроволочной токоведущей жилы (фрагмент электропроводки трактора) имеет оплавления, возникающие в результате аварийных режимов работы электрической природы (короткого замыкания) [4].
