НЕРАЗРУШАЮЩИЙ КОНТРОЛЬ СЛОЖНОГЕОМЕТРИЧЕСКИХ ИЗДЕЛИЙ НА ПРИМЕРЕ ПОДШИПНИКОВ ТУРБИН И ГЕНЕРАТОРОВ АЭС

Экспериментально проверена разработанная на Белорусской АЭС технология комплексного неразрушающего контроля сложногеометрических объектов на примере антифрикционного баббитового покрытия подшипников турбин и генераторов АЭС и показана ее эффективность для выявления прогнозируемых недопустимых несплошностей. Выявлены отдельные недостатки технологии, снижающие достоверность контроля, и приведены рекомендации по их устранению.

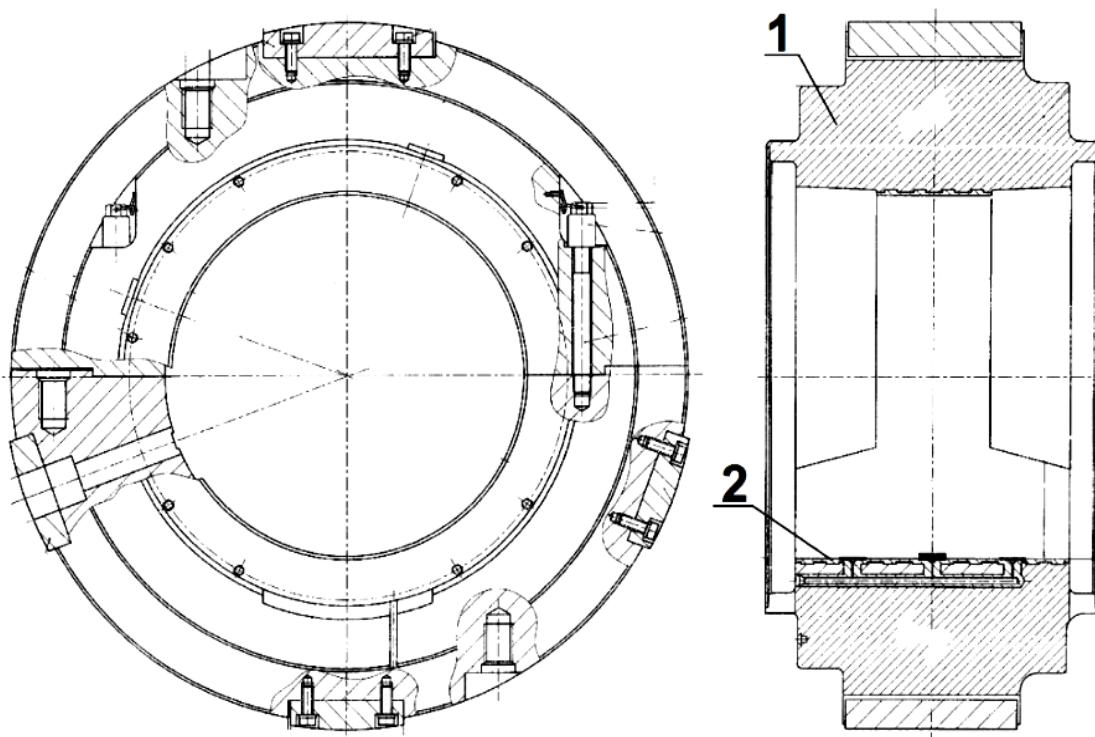
Рис. 1. Эскиз объекта исследования: 1 – стальная основа; 2 – баббитовое покрытие

Нанесение антифрикционного покрытия осуществляется путем заливки расплавленного баббита на рабочую поверхность подшипника. В качестве основного материала при изготовлении тела подшипника применяют коррозионно-стойкие стали и чугуны. Эскиз исследуемого объекта приведен на рис. 1. Для лучшего качества заливки покрытия и хорошего сцепления баббит на подшипник заливается в разделку типа «ласточкин хвост» (рис. 2), при этом толщина баббитового покрытия варьируется от 6 до 10 мм в зоне гладкой основы и 8...15 мм в зоне разделки.

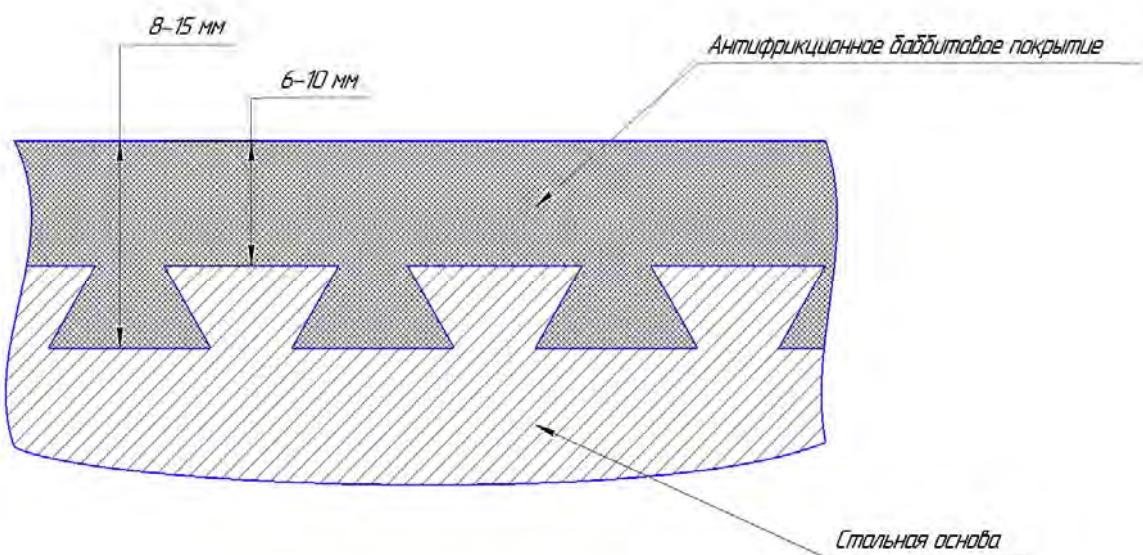
Рис. 2. Вид и форма разделки типа «ласточкин хвост»

Одной из проблем является невозможность контроля сплошности соединения в зоне паза «ласточкин хвост». Для решения данного вопроса требуется разработка специальных средств и методик контроля этих участков, поскольку предсказать влияние отслоения в этих зонах на дальнейшую работу подшипника, в особенности нижней половины, на которую приходится основная нагрузка, практически невозможно.

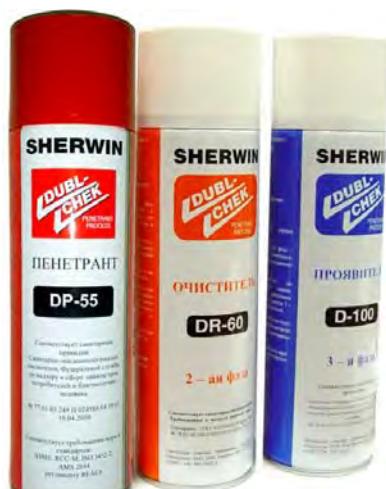
Рис. 3. Набор дефектоскопических материалов Sherwin для проведения КК

При проведении КК выбрали дефектоскопический набор Sherwin для 2-го класса чувствительности по ГОСТ Р 50.05.09–2018 (рис. 3).

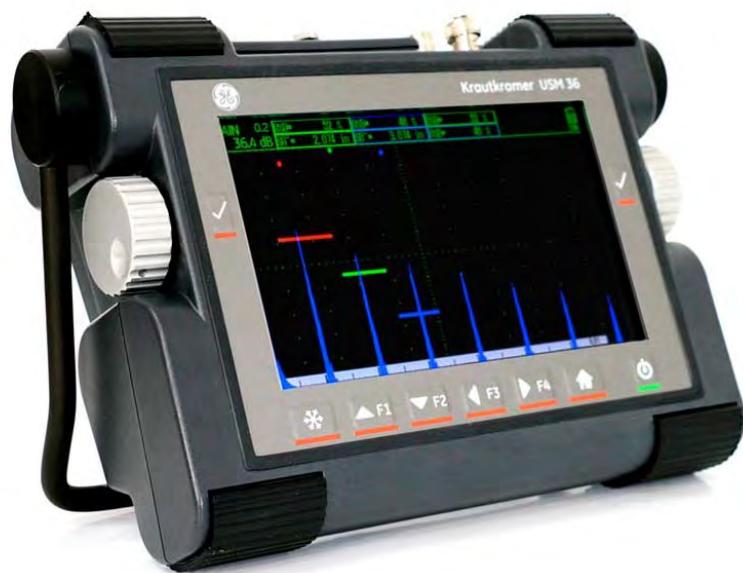
Рис. 4. Дефектоскоп ультразвуковой USM-36

Для реализации УЗК использовали ультразвуковой дефектоскоп USM-36 (рис. 4). При проведении УЗК допускается применять совмещенные или раздельно-совмещенные прямые ПЭП. Схемы контроля разными типами ПЭП приведены на рис. 5. Типы ПЭП подбираются исходя из толщины покрытия в соответствии с табл. 2. Для контроля выбрали комплектный раздельно-совмещенный преобразователь DA501-EN с частотой 5 МГц.

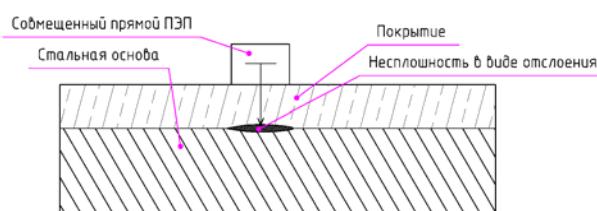
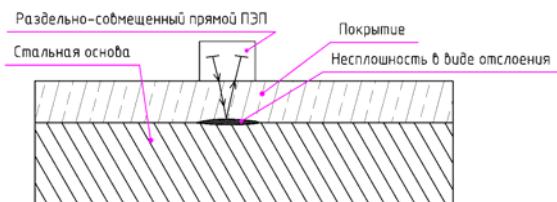
Рис. 5. Схема контроля совмещенным (а) и раздельно-совмещенным (б) ПЭП

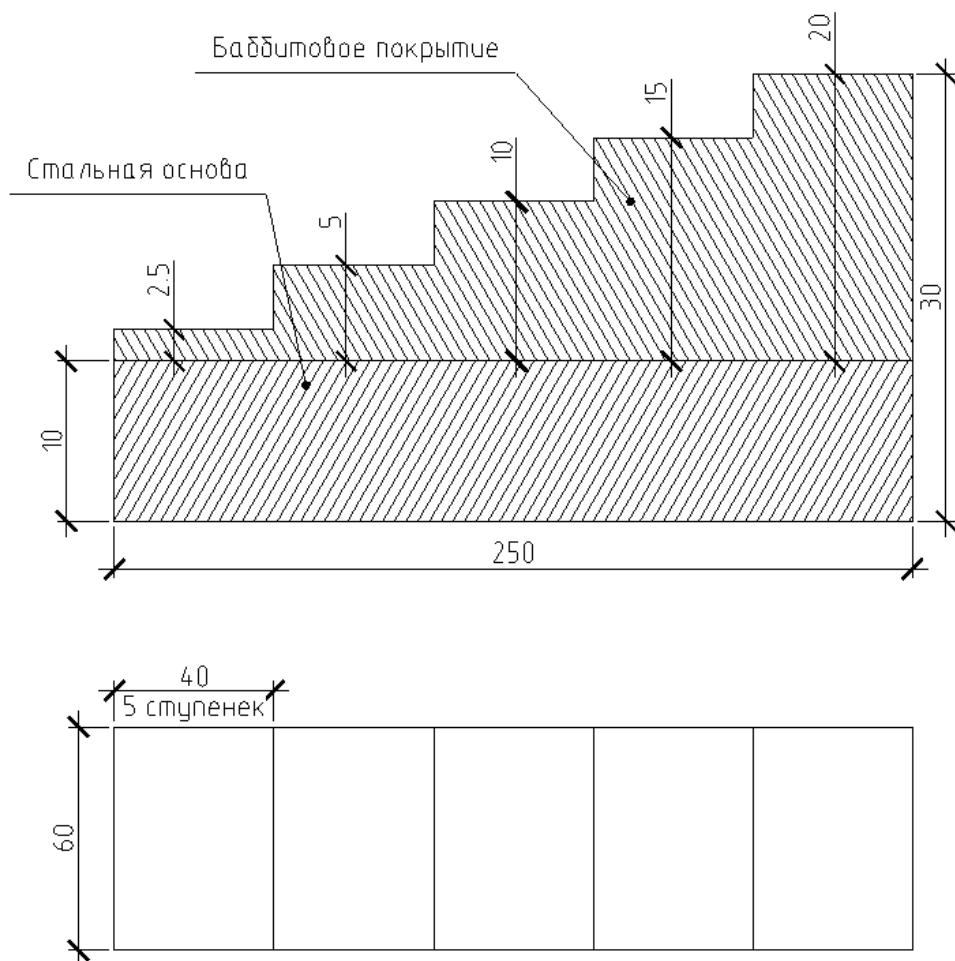
Рис. 6. Настроочный образец для ультразвукового контроля

Для настройки ультразвукового оборудования использовали специальный настроочный образец, разработанный на Белорусской АЭС (рис. 6), верхняя часть которого выполнена из аналогичного баббитового слоя, а нижняя часть соответствует материалу стальной основы. Дополнительные принадлежно-

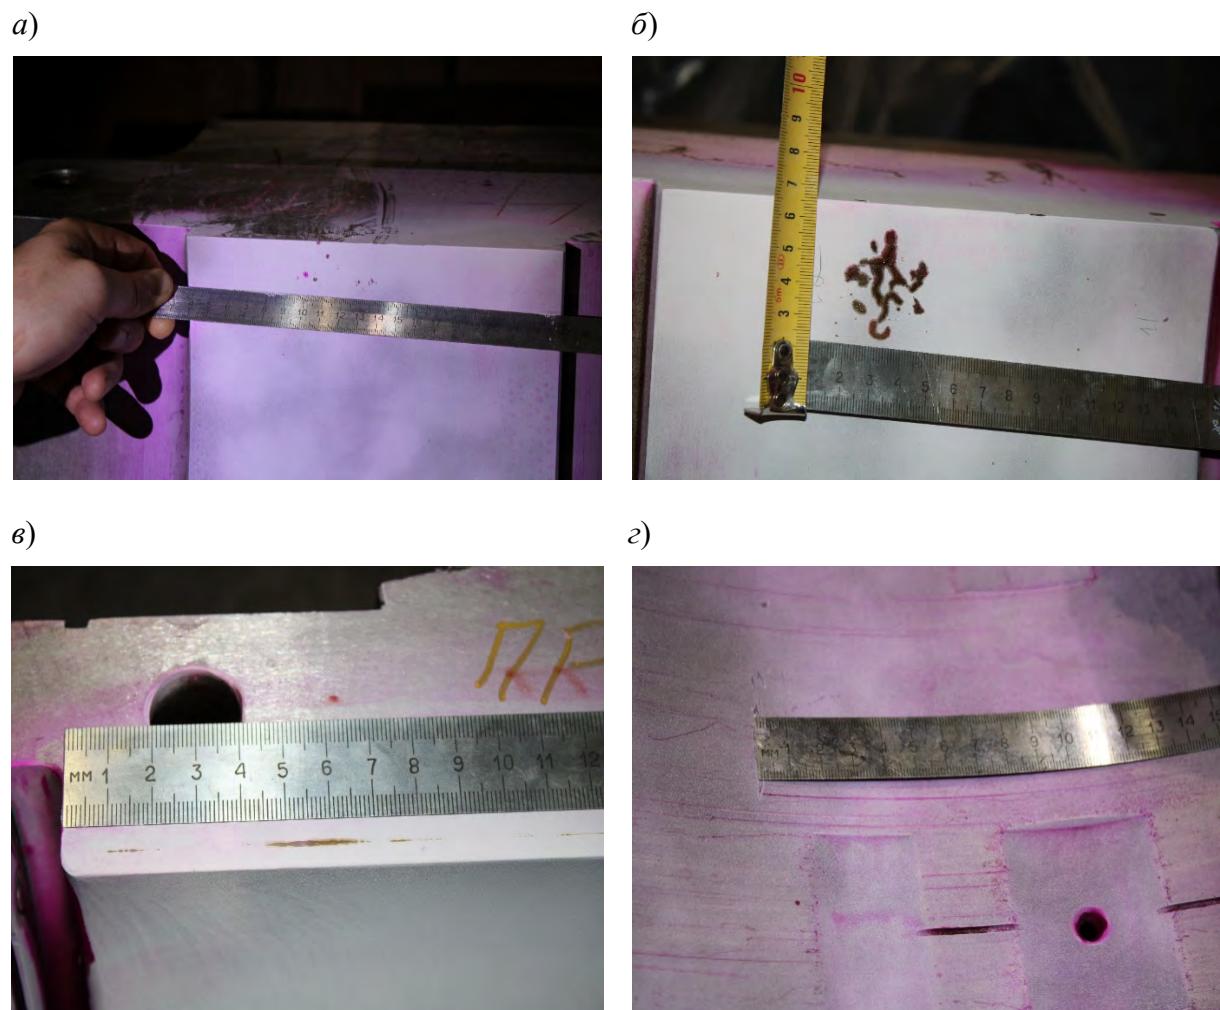
- скопления микронесплошностей

на поверхности верхней половины вкладыша (рис. 7, *а*);

– разветвленная трещина на верхней половине вкладыша (рис. 7, *б*);

– отслоение в плоскости горизонтального разъема верхней половины вкладыша (рис. 7, *в*);

– царапины на нижней половине вкладыша (рис. 7, *г*).

Рис. 7. Результаты капиллярного контроля подшипника

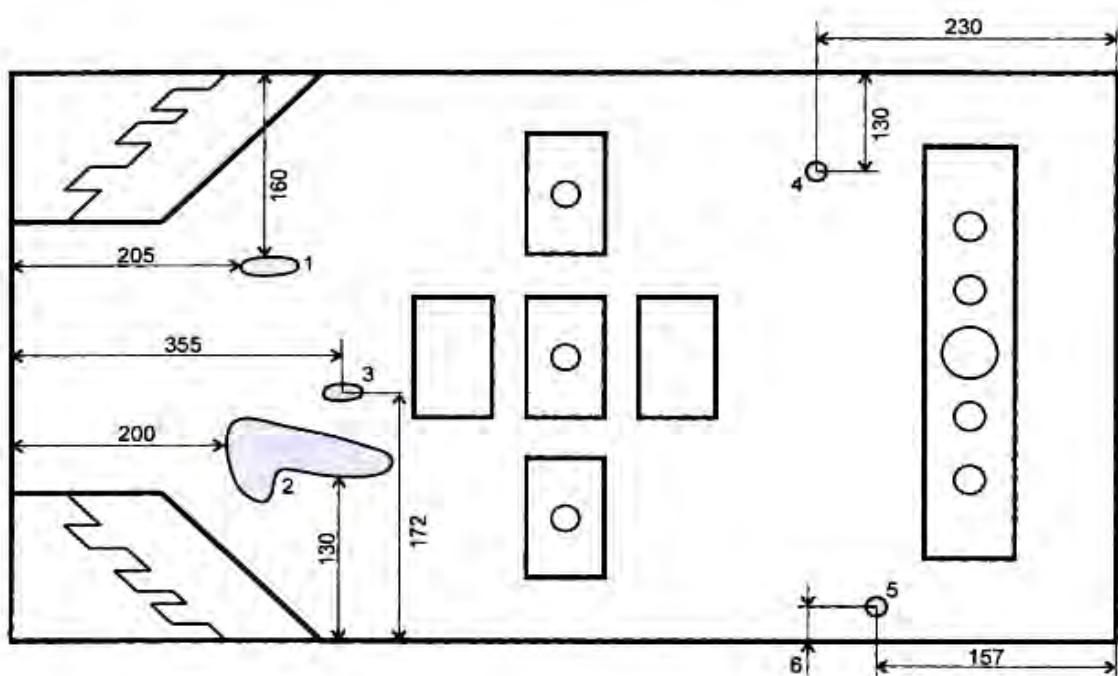
– отслоение покрытия размером 38×34 мм на нижней половине вкладыша;

– отслоение покрытия размером 185×110 мм на нижней половине вкладыша;

– отслоение покрытия размером 33×17 мм на нижней половине вкла-

– отслоение покрытия диаметром 8 мм на нижней половине вкладыша.

Результаты УЗК показаны на де-

фектограмме контроля (рис. 8). На верхней половине вкладыша несплошности не были обнаружены.

Рис. 8. Дефектограмма по результатам УЗК подшипника

По результатам проведенного контроля и оценки качества вкладыш подшипника признан негодным.
