**К. В. БРУЦКИЙ-СТЕМПКОВСКИЙ**

Филиал «Могилевские тепловые сети» РУП «Могилевэнерго» (МТС)  
(Могилев, Беларусь)

## **ОСОБЕННОСТИ КОНТРОЛЯ ВНУТРИ БАРАБАНЫХ УСТРОЙСТВ ПАРОВЫХ КОТЛОВ ТП-35**

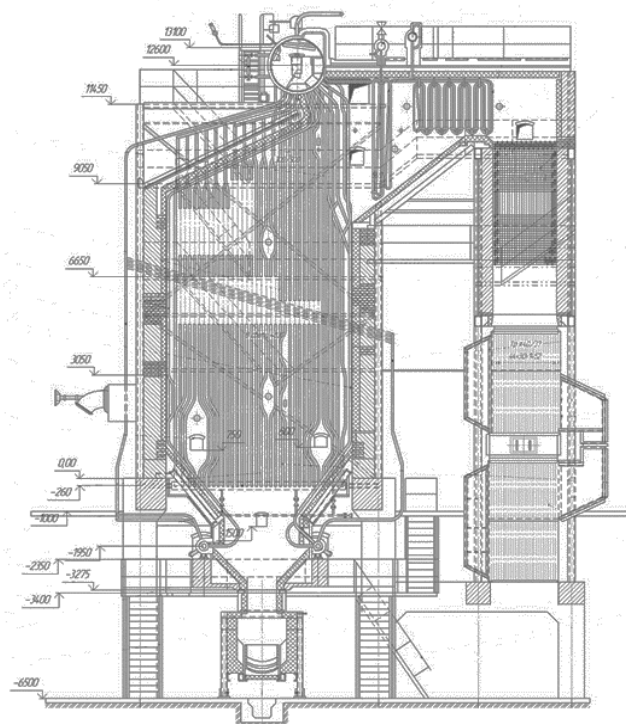
Рис. 1. Паровой котел ТП-35 общий вид

Паровые котлы типа ТП-35 (рис.1) выполненные по П-образной схеме для сжигания бурого угля и фрезерного торфа выпускались в 1950-1970-ых г. Таганрогским, Барнаульским, Подольским и Белгородским котельными заводами СССР. Котлы данного типа до сих пор применяются в энергетике на станциях среднего давления, которые после нескольких плановых этапов модернизации и реконструкции с начала были переведены на сжигание мазута (70-80х г.), а в дальнейшем природного газа (85-95х г.).

Паровой котел ТП-35 – однобарабанный, вертикально-водотрубный, с естественной циркуляцией, выполненный по П-образной схеме компоновки поверхностей нагрева, двухходовой по движению продуктов сгорания [3]. Оснащен 4-я горелками типа ГМ-10 по 2 на левый и правый боковые экраны. Каркас котла рассчитан на сейсмичность 6 баллов. При сейсмичности 7 баллов на каркасе ставятся дополнительные усилия. Обмуровка котла тяжелая [5].

Параметры котла ТП-35:

Паропроизводительность – 35 т/ч, Расчетное рабочее давление – 3,9 МПа, Температура пара в барабане – 250°C, Температура пара на выходе – 435°C, Температура пит.воды – 145°C, Температура горячего воздуха – 380°C, Температура дымовых газов – 190°C, КПД котла – 91% (на газу), Способ сжигания топлива – камерный, Топливо – газ (мазут).

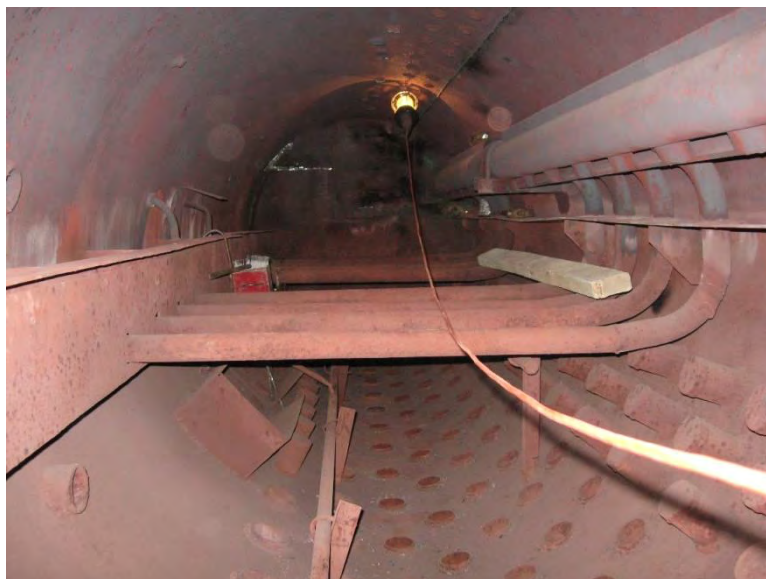
Через эти горизонтально расположенные трубы питательная вода и попадает в барабан котла (рис. 2) [6].

Рис. 2. Внутри барабанные питательные трубы Ø60x4 мм (сталь 20) котла ТП-35 (–А”) (после демонтажа сепарационных устройств)

Потом собираясь в сборном коллекторе (см. справа вверху на рис.2) вода через выходящий плавник распыляется в паровом объеме барабана котла. Барабан котла сделан из обечайки Ø1600x52 мм и двух днищ (сталь 22К). В барабане происходит две стадии: парообразование и пароотделение. Парообразование - свойство капельных жидкостей изменять своё агрегатное состояние и превращаться в пар. Пароотделение – отделение пузырьков пара от поверхности воды и его отвод из барабана в пароперепускные трубы Ø38x4 мм, при этом уровень воды в барабане должен оставаться неизменным. Проходя через пароперепускные трубы, насыщенный пар проходит 2 ступени пароперегревателя Ø38x4 и Ø42x3,5 мм, где его температура поднимается сначала до 350°C, а потом до 435°C (при давлении 3,9 МПа) [6]. Такой пар называется перегретым и по своим ключевым свойствам является абсолютно сухим. Именно такой пар подается на турбоагрегаты для последующей выработки электроэнергии. Перегретый пар не имеет мелких капель воды, присутствие которых могло бы повредить лопатки турбины на большой скорости [1].

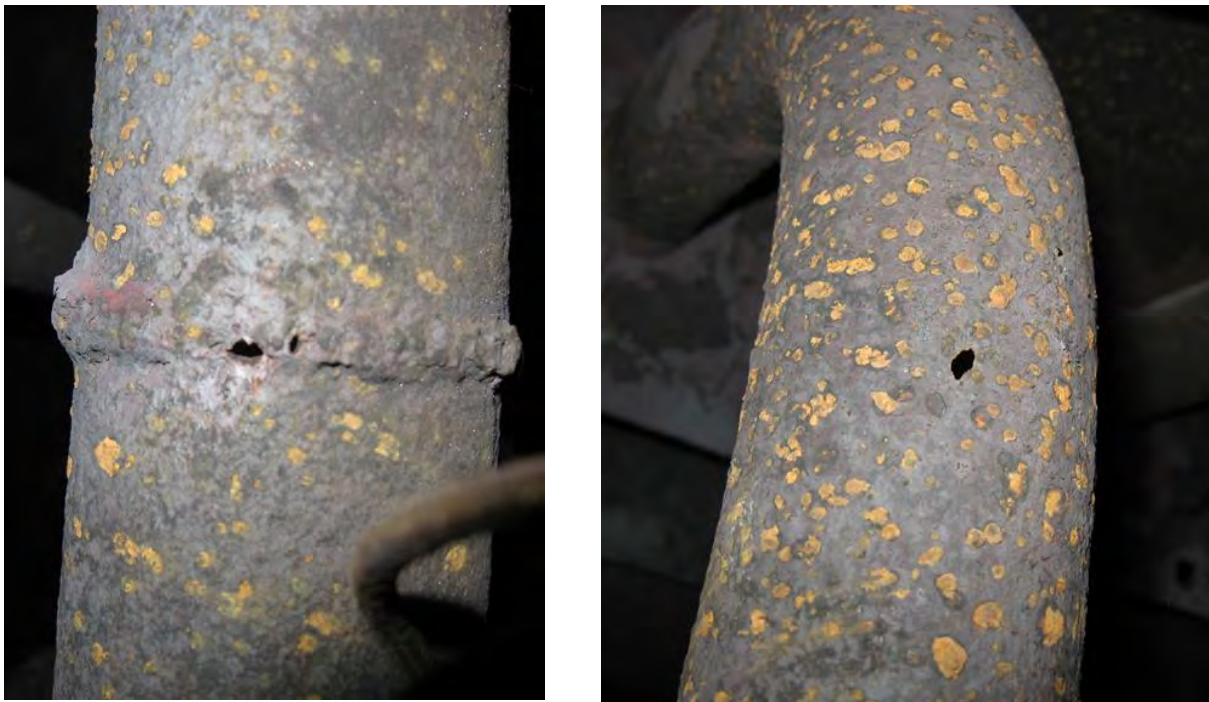
Внутри барабанные питательные трубы котла ТП-35 конструктивно расположены ниже границы раздела сред вода/пар в водяном объеме, а гибы проходят через границу сред и выходят в паровой объем. На основании производственного опыта и практики контроля металла барабанов котлов типа ТП-35 можно сделать вывод, что данные трубы испытывают наибольшие коррозионно-эрозионные повреждения. Наиболее частыми видами повреждений таких труб являются утонение стенок труб и свищи на границе сварных соединений и основного металла в нижней половине трубы (рис.3).

Свищ – недопустимый дефект, выявляемый визуальным методом контроля, представляющий собой сквозное повреждение металла округлой формы. Данный дефект нарушает герметичность оборудования под давлением и требует незамедлительного ремонта. Технически правильным и надежным способом ремонта трубы с таким типом дефекта является вырезка поврежденного участка трубы с последующей вставкой и контролем стыковых сварных соединений неразрушающими методами контроля [7].

Несмотря на то, что дефекты типа свищей являются недопустимыми согласно «Правил по безопасной эксплуатации оборудования работающего под избыточным давлением», утв. Постановлением МЧС РФ от 27.12.2022, в данном случае они не оказывают какое-либо влияние на безопасную эксплуатацию котла, так как расположены уже в водяном объеме барабана котла. Через свищи питательная вода оказывается несколько раньше в барабане и как было сказано ранее минует процесс распыления на плавнике. Только при больших повреждениях питательных труб это может оказывать незначительное влияние на равномерность процесса парообразования. Также повреждения таких труб не

регистрируются приборами КИПиА и не вызывают значительные изменения параметров рабочих сред котла.

Рис. 3. Свищи, выявленные при контроле металла котла ТП-35 (–Б”) во время капитального ремонта (15 лет эксплуатации)

Причинами образования таких дефектов являются: тяжелые условия эксплуатации труб при расположении через границу раздела сред вода/пар; разная температура сред – внутри вода температурой  $200-240^\circ\text{C}$  (при  $P \leq 5$  МПа), а снаружи пароводяная смесь температурой  $250^\circ\text{C}$  (при  $P = 3,9$  МПа); высокий коррозионно-эрозионный износ за счет движения потоков среды.

Предложенные способы снижения износа внутри барабанных питательных труб: строгое соблюдение водно-химического режима котла, а лучше ужесточение требований по составу котловой воды (минералы и соли, растворенные в воде, могут действовать как абразив); увеличение номинальной толщины стенки внутри барабанных питательных труб до 5-6 мм (при оценке на перспективу позволяет отложить их замену, тем самым сэкономить материальные и человеческие ресурсы в следующие капитальные ремонты).

Таким образом, можно сделать вывод, что внутри барабанные питательные трубы  $\text{Ø}60 \times 4$  мм (8 шт., сталь 20), отработав 15 лет, требуют замены, чтобы значительное утонение стенки и появляющиеся крупные дефекты (свищи) не нарушали процесс парообразования, заложенный проектировщиками. При этом в ходе каждого третьего капитального ремонта котла ТП-35 (~ одного раза в 15 лет) рекомендуется планировать замену данных труб без предварительного вывода котла из работы, демонтажа сепарационных устройств, перегородок соленых отсеков и обследования технического состояния данных труб.

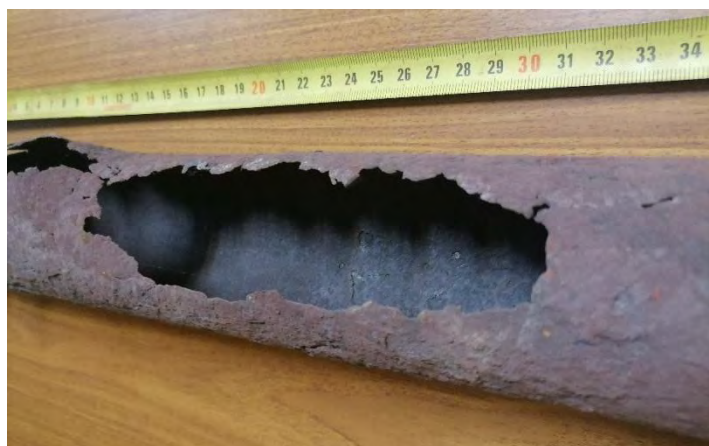
В результате проведения ультразвуковой толщинометрии в период технических диагностирований и капитальных ремонтов котлов ТП-35, наименьшая толщина внутри барабанных труб наблюдается в нижней половине трубы, расположенной в водяном объёме. Так за период эксплуатации котла 5 лет или  $\approx 40\,000$  тыс. часов с учетом плановых остановов и текущих ремонтов, может наблюдаться уменьшение толщины стенки питательных внутри барабанных труб  $\varnothing 60 \times 4$  мм на  $\approx 15-25\%$ . А за следующий пятилетний период эксплуатации на  $\approx 35-45\%$ , еще через 5 лет на  $\approx 55-65\%$  и далее до сквозного повреждения (рис. 4).

Рис. 4. Сквозное повреждение внутри барабанной трубы выявленное при контроле металла котла ТП-35 (–В”) во время кап. ремонта при наработке 25 лет
