УДК 625.7/8  
ИССЛЕДОВАНИЯ ПРИЧИН КОЛЕЕОБРАЗОВАНИЯ НА ДОРОГАХ  
г. МОГИЛЕВА И РЕКОМЕНДАЦИИ ПО ИХ СНИЖЕНИЮ

О. И. БРОДОВА, А. Д. МАНЬКОВА

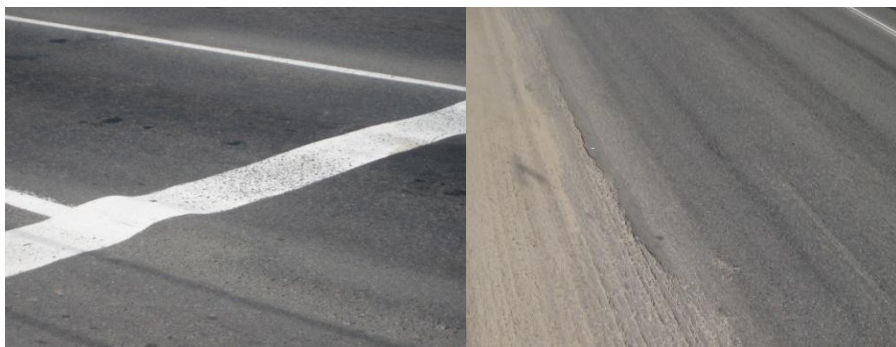
Рис. 1. Колея по проспекту Шмидта и по проспекту Пушкинский

По визуальному осмотру можно сделать вывод, что колеи по проспекту Шмидта и проспекту Пушкинский относятся: по расположению в пределах полосы движения – к внешнему виду (справа по направлению движения); по очертанию в поперечном профиле – к колее с одним выпором. Глубина колеи измерена в самом глубоком месте каждого створа, по измеренному участку определена расчетная глубина. Для этого, анализируя результаты измерения, отбрасывают самую большую величину, а следующую за ней величину глубины колеи в убывающем ряде принимают за расчетную на данном участке. По результатам расчетов составлена таблица.

Из полученных результатов видно, что полученная расчетная глубина колеи не превышает допустимые и предельно допустимые значения, следовательно, участки дорог не относятся к опасным и не требуют немедленного проведения работ по устранению колеи.
