НАТУРНЫЕ ИСПЫТАНИЯ БЛОКА ИЗ ДВУХ
МЕТАЛЛОДЕРЕВЯННЫХ ФЕРМ С СОСТАВНЫМ
ВЕРХНИМ ПОЯСОМ ИЗ ДОСОК

В. В. ЖУК, И. Г. ЛАСКЕВИЧ

Учреждение образования

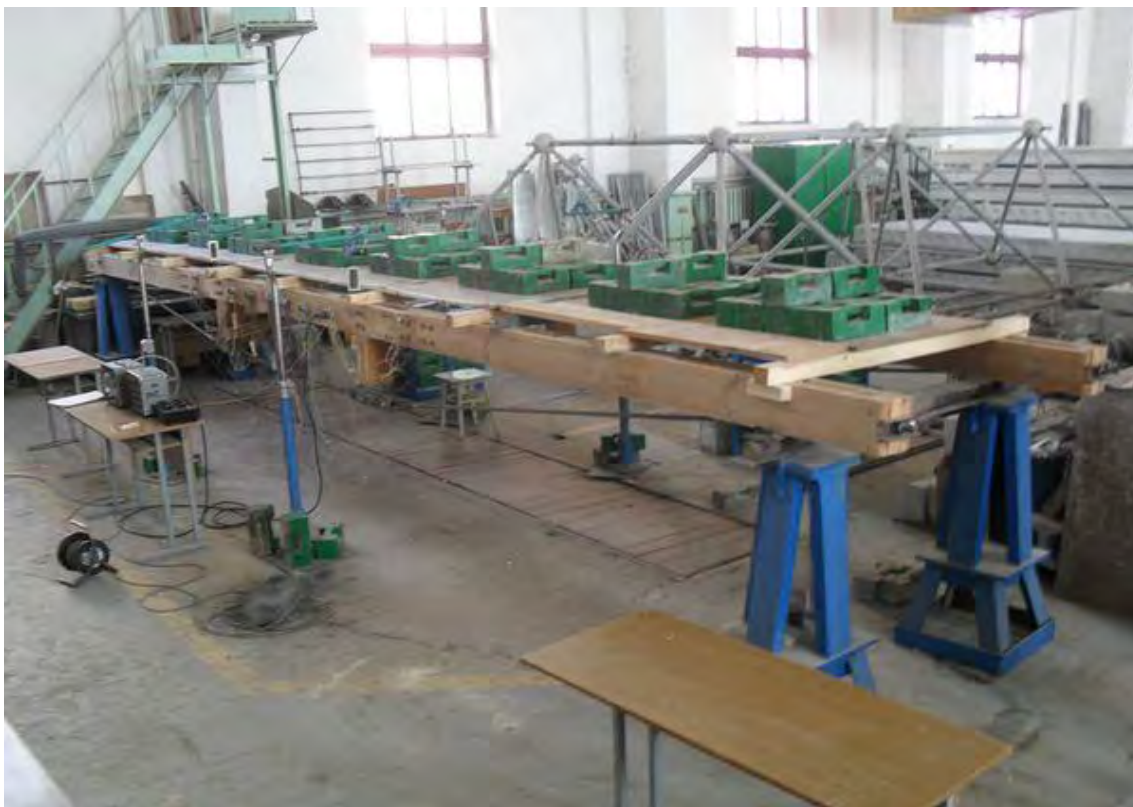
С целью оценки деформативности испытаниям кратковременной нагрузкой был подвергнут связевой блок, образованный двумя металлодеревянными фермами (рис.1).

Рис. 1. Блок из двух металлодеревянных ферм на испытаниях

Во время испытаний соблюдались следующие условия: схема нагружения оставалась постоянной до момента приложения нагрузки, равной 2,1 нормативной; нагрузка прикладывалась ступенями, равными (0,16-0,17) от нормативной; после приложения каждой ступени нагрузки конструкция выдерживалась в течение 5 минут; показания прогибов фиксировались дважды: сразу же после нагружения до очередной ступени и после выдержки, в строгой последовательности. В процессе испытаний вертикальные перемещения замеряли прогибомерами ПАО-6 точностью 0,01 мм, установленными в узлах крепления стоек и на опорах.

- разработанная металлодеревянная ферма обладает достаточной жесткостью – максимальные деформации узлов по вертикали составили 16,69 мм, что меньше величины строительного подъема, равной 20 мм;
- имеются резервы для снижения расхода древесины и металла конструктивных элементов фермы.
