АРХИТЕКТУРНЫЕ ЭЛЕМЕНТЫ И ЗАЩИТА ДРЕВЕСИНЫ  
ОТ ВЛАЖНОСТИ В ТРАДИЦИОННОЙ ЖИЛОЙ  
ЗАСТРОЙКЕ БЕЛАРУСИ

Е. С. ХМЕЛЬНИЦКИЙ

Белорусско-Российский университет  
Могилев, Беларусь

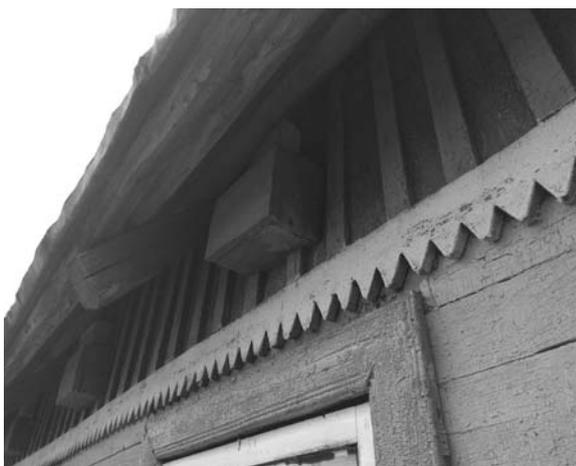
ными осадками, на них закреплены дополнительные деревянные короба (рис. 1). Данные элементы также позволяют слегка сместить возможное место образования точки росы за пределы общего контура здания и, соответственно, сдвинуть вероятную линию разрушения при попеременном сезонном изменении влажности и температуры от мест соприкосновения основных несущих конструкций. Также данные короба вместе с декоративной обшивкой здания, выполненной из досок, формируют общий вид фасада, т. к. образуют общие с ним прямые контуры.

Рис. 1. Фасад жилого дома в д. Коровчино Дрибинского района

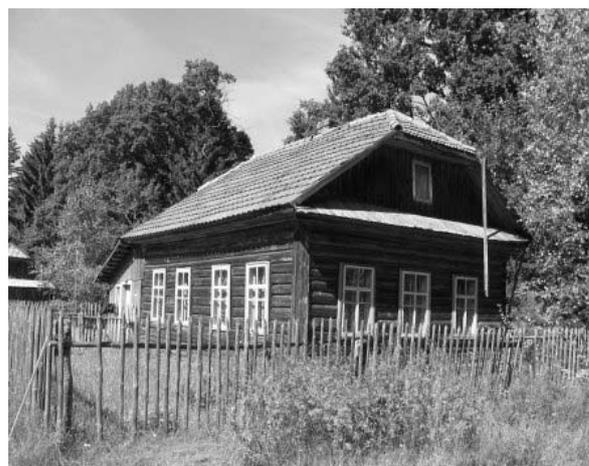
Примером конструктивной защиты конструкции стены от прямого увлажнения может служить устройство козырька на уровне края свеса кровли на главном фасаде жилого дома в д. Глуша Бобруйского района Могилевской области (рис. 2). Данный элемент позволяет продлить срок службы всего сооружения за счёт устройства дополнительной защиты от попадания косых атмосферных осадков на более открытый главный фасад. Это позволяет увеличить срок службы здания за счёт ремонта козырька, а не отдельных бревен сруба. Помимо этого, такой элемент формирует более выразительный внешний вид сооружения и создает светотеневую композицию.

Рис. 2. Жилой дом в д. Глуша Бобруйского района
