АРХИТЕКТУРНО-КОНСТРУКТИВНЫЕ ОСОБЕННОСТИ ЦЕРКВИ СВ. КОЗЬМЫ И ДЕМЬЯНА В Д. ГОРОДОК ГЛУССКОГО РАЙОНА

Е.С. Хмельницкий

Белорусско-Российский университет, Могилёв, Республика Беларусь

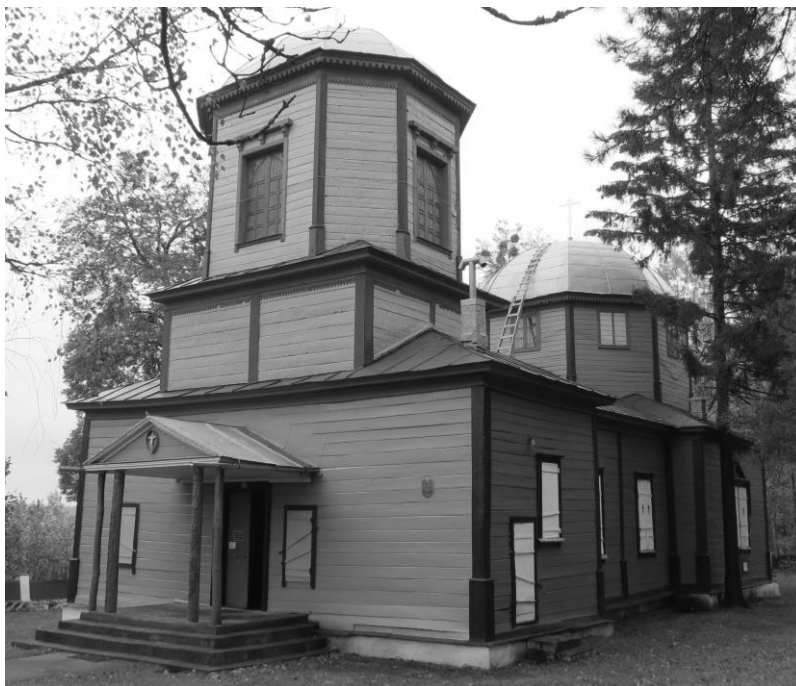
Рисунок 1. – Церковь святых Козьмы и Демьяна

Введение. Церковь святых Козьмы и Демьяна, находящаяся вблизи реки Птичь в южной части деревни Городок Глусского района, Могилевской области, была построена в 1814 г. в честь победы в Отечественной войне 1812 г. и является памятником народного деревянного зодчества с использованием элементов классицизма. Храм был возведен за счет средств местного помещика Жилинского. Основная часть объема здания высотой 22 м выполнена из деревянных элементов, имеет размеры 12 на 32 м

и опирается на каменный фундамент (рисунок 1). Композиционно храм является продольно-осевым, протяженным и состоит из прямоугольного основного объема, трёхъярусной звонницы, пятигранной аспиды и бабинца, а также боковые элементы притвора и приделов [1, с. 174]. В конструкции церкви имеется два полусферических купола: первый венчает звонницу и установлен на восьмигранном основании над притвором, второй, более крупный, расположен прямо над средокрестием и опирается на восьмигранный барабан условным диаметром 8 м, переходящий в основании в конструкцию основного объема. В некоторых источниках годом постройки храма называют 1866 [2, с. 116]. Это связано с тем что в это время церковь подверглась серьезной перестройки ввиду неудовлетворительного технического состояния отдельных конструктивных элементов и получила звонницу в качестве пристройки.

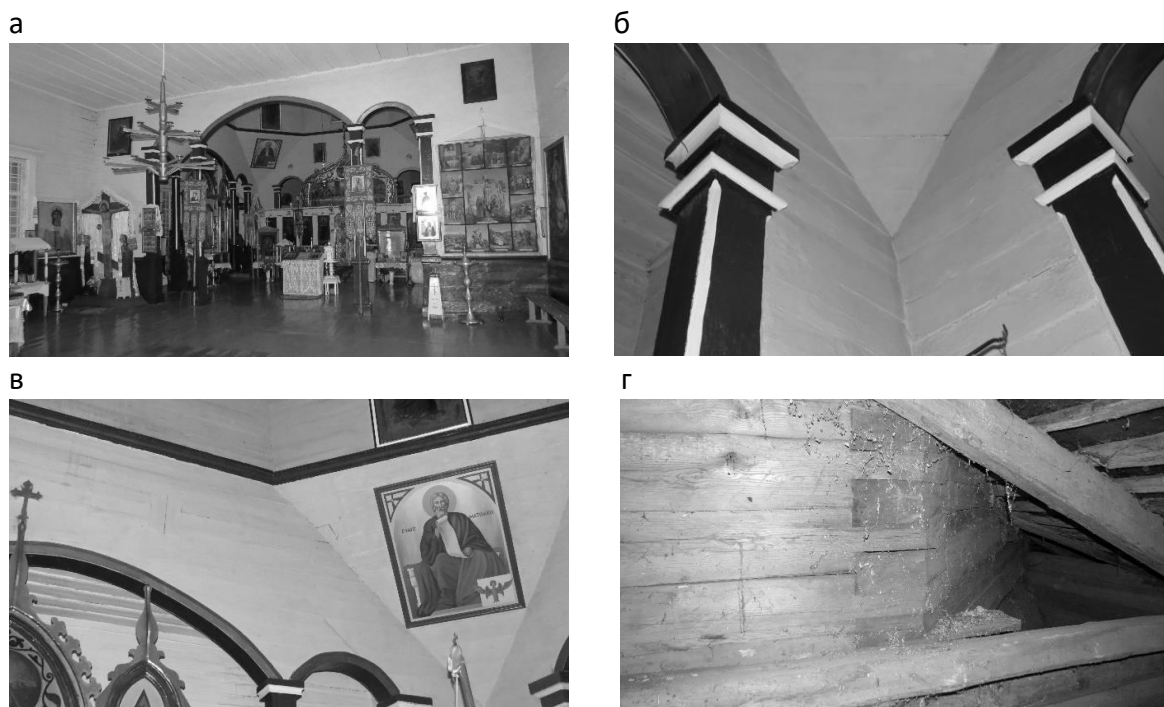
Рисунок 2. – Архитектурно-конструктивные решения в средокрестии церкви

Основная часть. В церкви святых Козьмы и Демьяна использован ряд конструктивных решений с одной стороны характерных для деревянного зодчества того времени, а с другой, имеющие свои региональные особенности и на данный момент, ввиду возраста сооружения, редко встречающиеся на территории Беларуси. Так, средокрестие сооружения окружено 16 симметрично расположенными относительно центра квадратными деревянными столбами со стороной сечения равной 24–25 см и высотой 4 м (по 4 на каждую сторону основного объема). Каждая группа столбов заменяет собой часть деревянной стены и формирует большой открытый переход в смежные части храма (рисунок 2, а). Такое решение позволило не только осуществить более легкую доступность, но и визуально расширило внутренний объем всего здания. При этом сам столбы дополнительно обшиты деревянными панелями с выполненной декоративных переходов по высоте, что еще больше усиливает эстетической привлекательность данной конструкции (рисунок 2, б). На высоте 5,8 м от уровня пола осуществляется переход

прямоугольного сруба основания в восьмигранный несущий барабан (рисунки 2 в, г), также представляющий собой сруб, выполненный из брусьев. Основной его функцией является опирания конструкции купола и освещение церкви за счет четырех прямоугольных оконных проемов. Отметка верха барабана – 10,2 м от уровня пола, а расстояние между его торцевыми стенами составляет 8 м. Следовательно, внутренний радиус полуарок купола, при отметке самой высокой точки купола от уровня пола равной 12 м, составляет порядка 3,1 м, а длина арки 4,9 м. Сомкнутый купол, также как и барабан, выполнен граненым с опиранием несущих полуарок непосредственно на стены барабана через прирубы. Общий принцип его конструирования совпадает с устройством купола над звонницей только в увеличенном по сравнению с ним варианте, что позволяет говорить об унификации конструктивных элементов и архитектурных деталей здания.

а – арочные проемы в алтарной части; **б** – имитация капителей в завершении столбов; **в** – переход прямоугольного сруба основания в восьмигранный барабан (вид изнутри); **г** – переход прямоугольного сруба основания в восьмигранный барабан (вид со стороны стропильной системы бабинца)

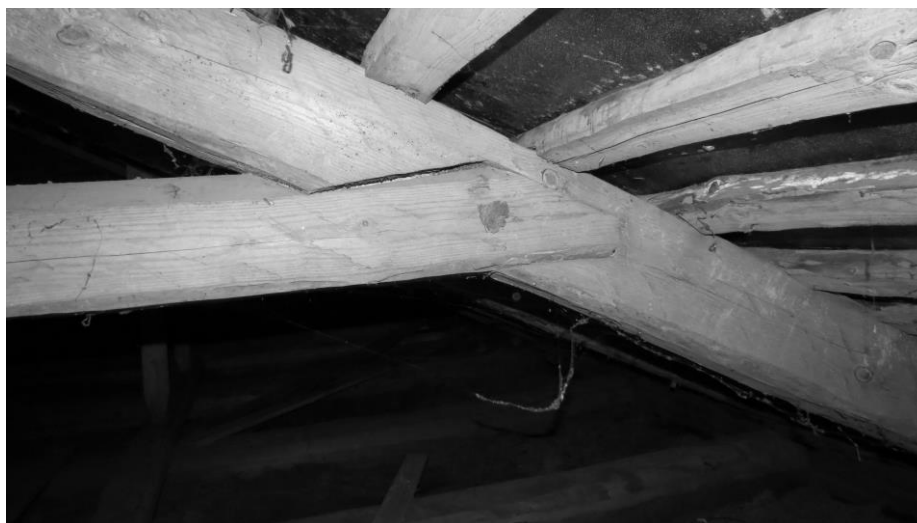
Рисунок 4. – Крепление затяжки к стропильной ноге

Крыша, которая венчает бабинец, двухскатная с вальмами над апсидой. Стропильная система, установленная в этой части здания, состоит из ряда классических висячих стропил, покрытых разреженным настилом. Крепление затяжки к стропильным ногам осуществляется внакладку с помощью соединения типа полусковородень через сквозные деревянные нагели (Рис. 4). Коньковые узлы, а также опорные узлы стропильных ног выполнены из местной древесины без применения металлических элементов, что является тенденцией для всего здания в целом. Наличие металлических

нагелей и других подобных элементов связано с производившимися в более позднее время ремонтами здания. Присутствие крайне малого количества металлических крепежных элементов, по сравнению с современными зданиями (1–10 % от общего объема для современных сооружений) объясняется достаточно высокими для начала XIX в. ценами на металл.
