ОЦЕНКА ТЕХНИЧЕСКОГО СОСТОЯНИЯ ВОЗДУХОЗАБОРНОЙ КАМЕРЫ
СКЛАДА № 1 НА ТЕРРИТОРИИ ИООО «ВМГ ИНДУСТРИ»С. В. ДАНИЛОВ, И. Л. ОПАНАСЮК
Белорусско-Российский университет
Могилев, Беларусь

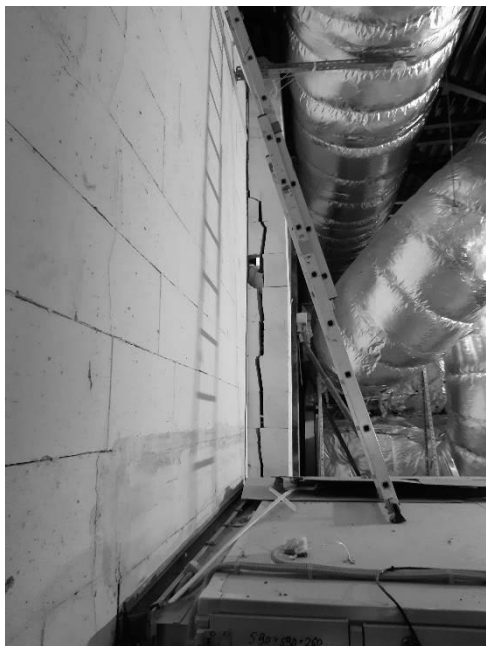
а)

В результате изучения метеорологических условий по г. Могилеву выявлено, что в период с января по февраль 2021 г. при скоростном напоре наружного ветра до 16 м/с и его значительном напоре внутри камер, создающемся ветром через вентиляционные решетки, газосиликатная перегородка значительно деформировалась, в результате чего образовались крен по вертикали во внутрь здания и силовые трещины. Факт деформирования газосиликатной перегородки приведен на рис. 1.

Рис. 1. Вид на обследуемую воздухозаборную камеру: *а* – вид на крен ограждения воздухозаборной камеры; *б* – силовая вертикальная трещина в ограждении камеры

Результаты выполненного обследования воздухозаборной камеры свидетельствуют о том, что ограждающая камеру газосиликатная перегородка разрушилась, т. к. запроектирована и устроена с нарушениями требований вышеприведенных пунктов ТНПА, является свободно стоящей, нераскрепленной с наружными стенами и колоннами. Плотность газосиликатных блоков недостаточная. Устроенное покрытие из профилированного стального настила и набетонки недостаточное для раскрепления перегородки, не было заанкерено со стальными балками стенового ограждения, а также самими газосиликатными перегородками. Следы анкеровки перегородки к балке стенового ограждения отсутствуют (см. рис. 1).

По результатам проведения оценки технического состояния и обследования воздухозаборной камеры № 9, расположенной в осях П-П*/6'-12' склада № 1 на территории ИООО «ВМГ Индустри», заказчику рекомендовано аварийные газосиликатные перегородки ограждения камеры разобрать (демонтировать) и выполнить новое ограждение из сэндвич-панелей с соблюдением требований действующих ТНПА.
