ТЕХНОЛОГИЯ РЕМОНТА МАССИВНОЙ ФРЕЗЫ ИЗ ВЫСОКОЛЕГИРОВАННОГО ЧУГУНА МЕХАНИЗИРОВАННОЙ СВАРКОЙ

Н. М. ШУКАН, В. В. ЛИПКОВ, А. Г. ЛУПАЧЁВ, А. О. КОРОТЕЕВ

Белорусско-Российский университет
Могилев, Беларусь

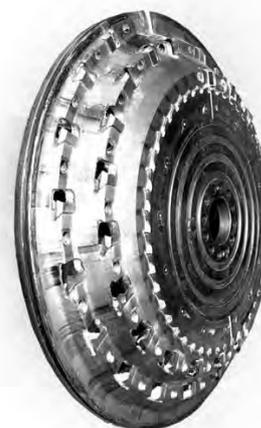
Рис. 1. Внешний вид фрезы, восстанавливаемой при помощи предлагаемой технологии

При ремонте оборудования и устранении дефектов чугунных отливок широко применяется дуговая сварка. По свариваемости чугуны относятся к группе плохо свариваемых материалов и получение сварного соединения, близкого по своим свойствам к основному металлу, достигается только с применением специальных материалов в требуемом температурном интервале термического цикла. В современной промышленности все более широко используются чугуны с высоким содержанием таких легирующих элементов, как никель, хром и титан из-за повышенных значений вязкости и относительно низкой склонности к трещинообразованию. Авторами был подобран материал и разработана технология механизированной сварки для ремонта и восстановления массивной фрезы (рис. 1) из высоколегированного чугуна при обеспечении прочности шва, сопоставимого с основным металлом. После разделки трещины осуществлялась облицовка поверхности проволокой Панч 11 валиками минимального поперечного сечения для снижения усадочных эффектов и напряжений. Для заполнения применялась проволока Termanit X23N18, обеспечивающая повышенную пластичность шва. Это позволило существенно продлить время эксплуатации инструмента.
